## Compte rendu du 15/01/2021

### Zone normalement mise en défens totalement défrichée

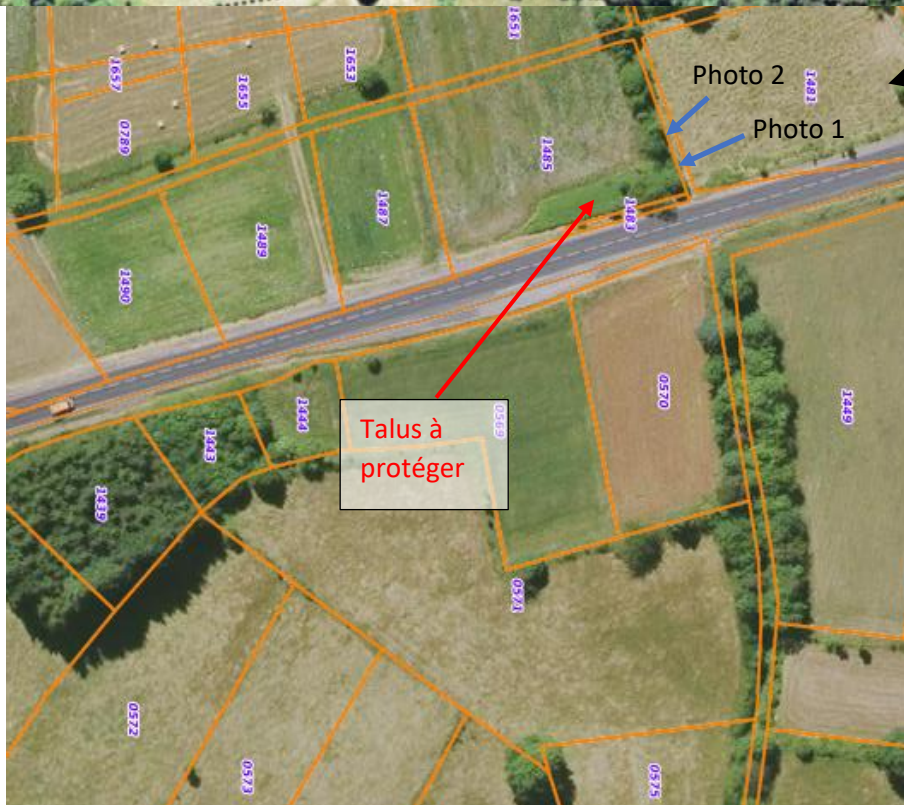
La zone entourée en rouge sur la photographie aérienne ci-dessous aurait dû être un petit « ilot » mis en défens. Il s'agit d'un talus orienté plein sud. D'après l'arrêté Préfectoral, il aurait dû être balisé dès le début des travaux pour être mis en défens. Chose qui n'a pas été faite, un constat d'Huissier a été réalisé le 13/01/2021 alors que cette zone était partiellement défrichée. Aujourd'hui le 15/01/2021, cette zone est totalement défrichée y compris les arbres qui poussaient dessus au bord de la RD28 (voir les photos page suivante). La mesure MNERT02 n'apparaît clairement pas respectée.

Vue aérienne de la zone montrant le talus à protéger avec une plus grande échelle (source géoportail).

Les axes orientés, en bleu, montre l'axe des prises de vues des photos 1 et 2.

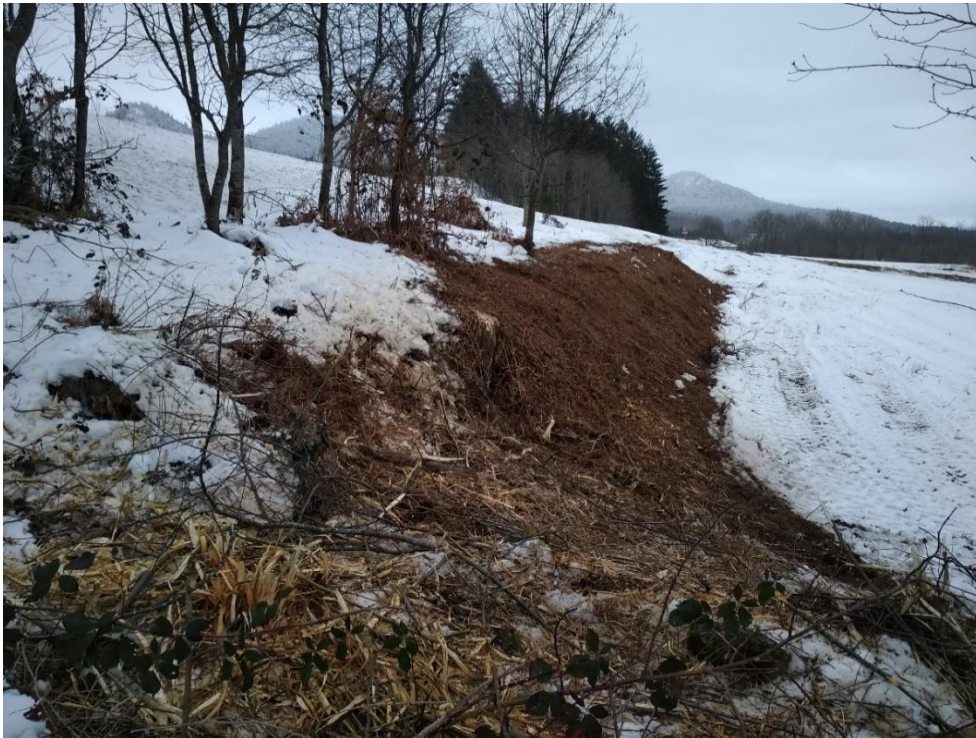
12 janvier 2021 à 17h16/ 45,08129N 4,06752 E/ Azimut 135°

**Pour rappel photographie prise le 12/01/2021 avec la zone partiellement défrichée.**

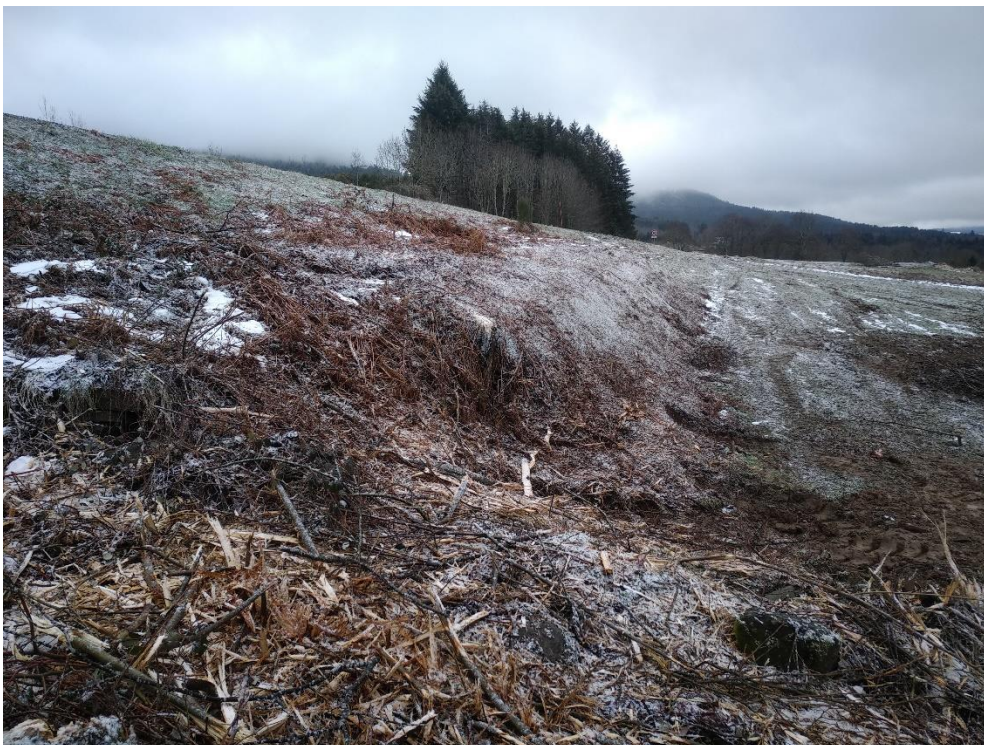
Photo1 : 15 janvier 2021 à 11h17// 45,08129N 4,06752 E/ Azimut 135°

**Même prise de vue le 15/01/2021 :**

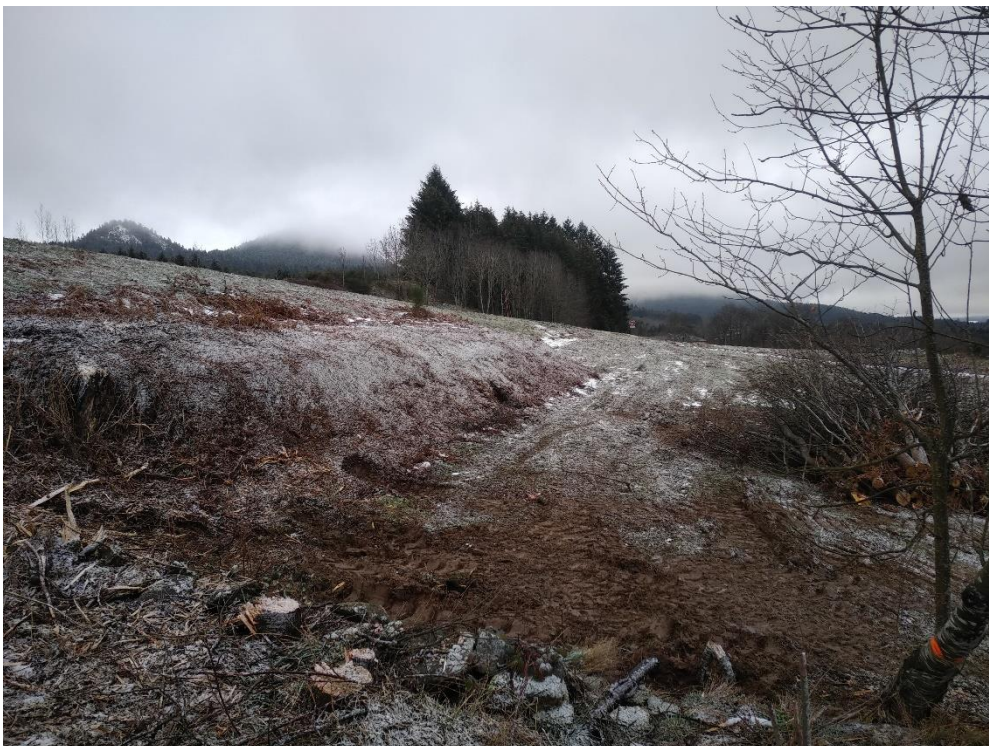
Plan plus large au même endroit avec le tas de branchage sur la droite.
