Secteur Suc du Pertuis-Combes.

Compte-rendu des observations faites un peu avant la tombée de la nuit, aujourd'hui 12 janvier 2021.

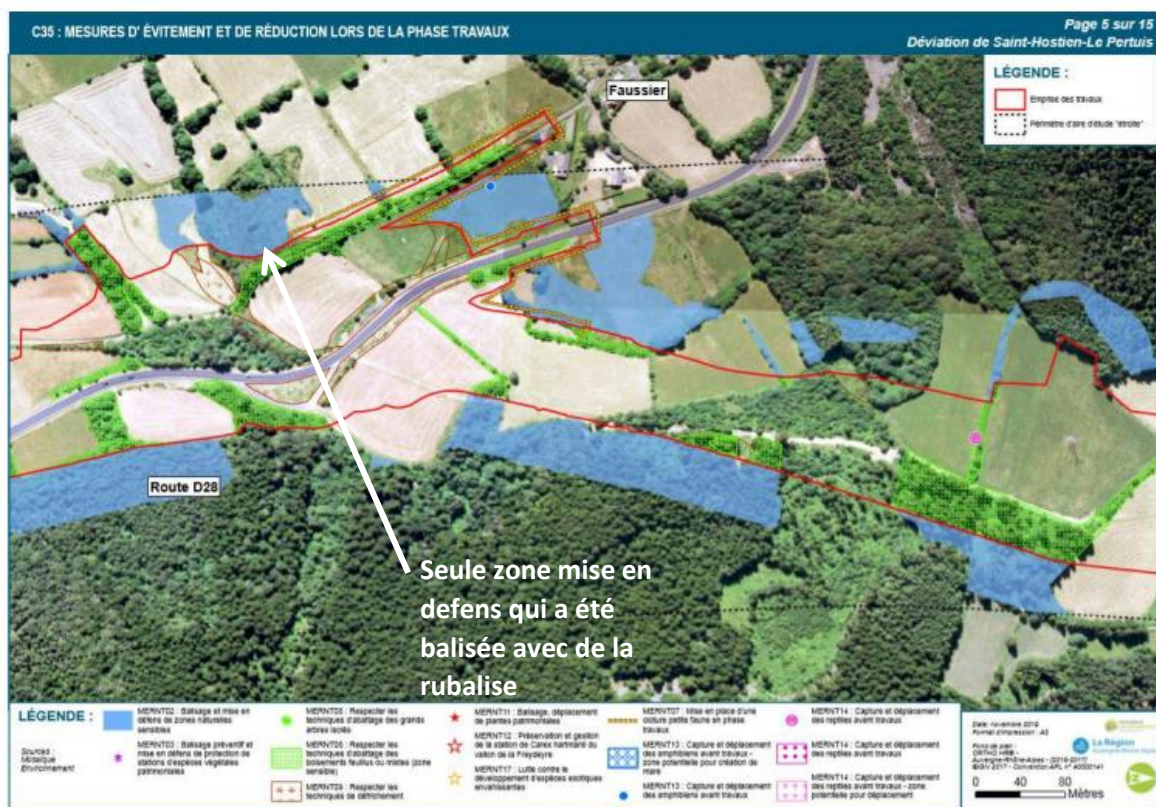
Normalement le balisage pour la mise en defens des zones naturelles sensibles était à mettre en place avant le démarrage du chantier et à respecter pendant toute la durée du chantier. Cette mesure n'apparait donc pas respectée pour la quasi-totalité des zones dites sensibles. En effet, ce soir seule une zone apparaissant sur les cartes était balisée (voir carte ci-dessous).

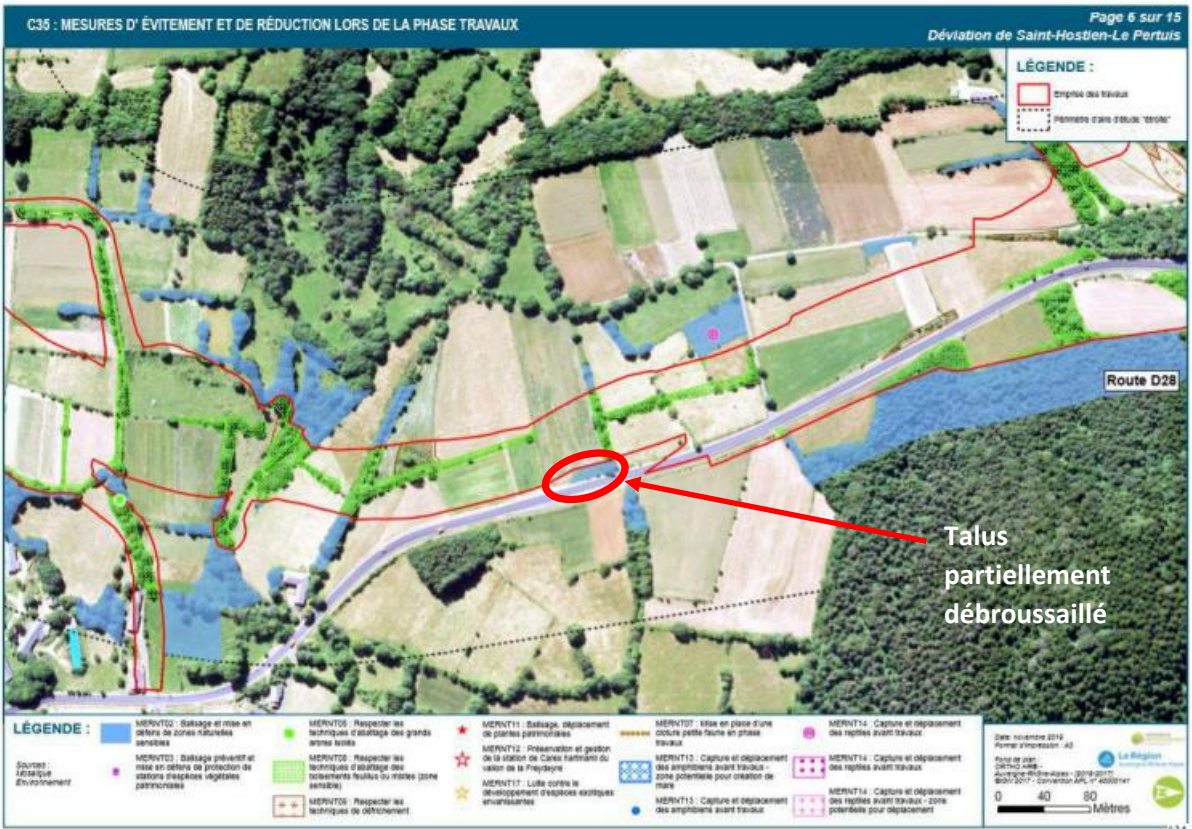
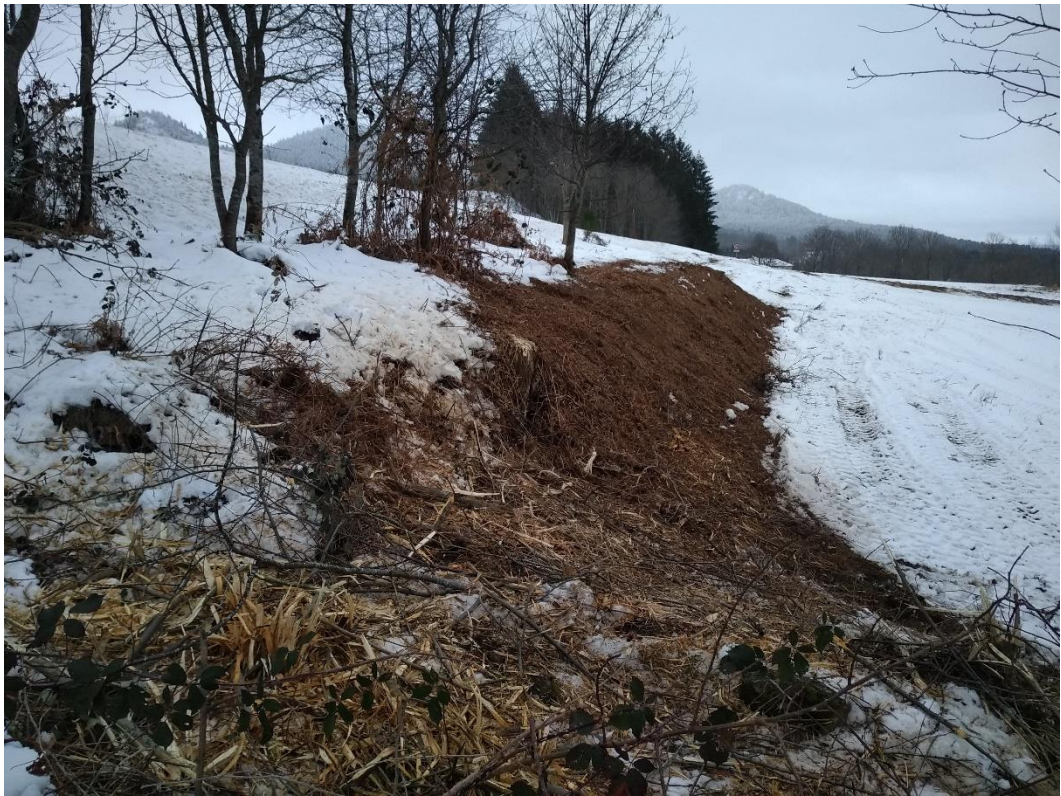
12 janvier 2021 à 17h16

J'ai pu observer, une toute petite zone qui aurait dû être normalement mise en defens et proche de la D28 qui a été en partie débroussaillée (voir carte pour la localisation et photo). Cette zone correspond à un talus orienté plein sud avec quelques jeunes arbres en haut du talus. Les arbres sont restés mais le talus a été débroussaillé or j'imagine assez facilement que la zone sensible était justement la partie orientée exactement comme on orienterait des panneaux solaires et il devait probablement abriter quelques reptiles, ou encore des insectes (genre abeilles sauvages). Sinon pourquoi aurait-il été mis en défens ?
