Restauration écologique du ruisseau du Bénusse (FRDR11936)

Diagnose et propositions d'actions

Version définitive du 05 Octobre 2020

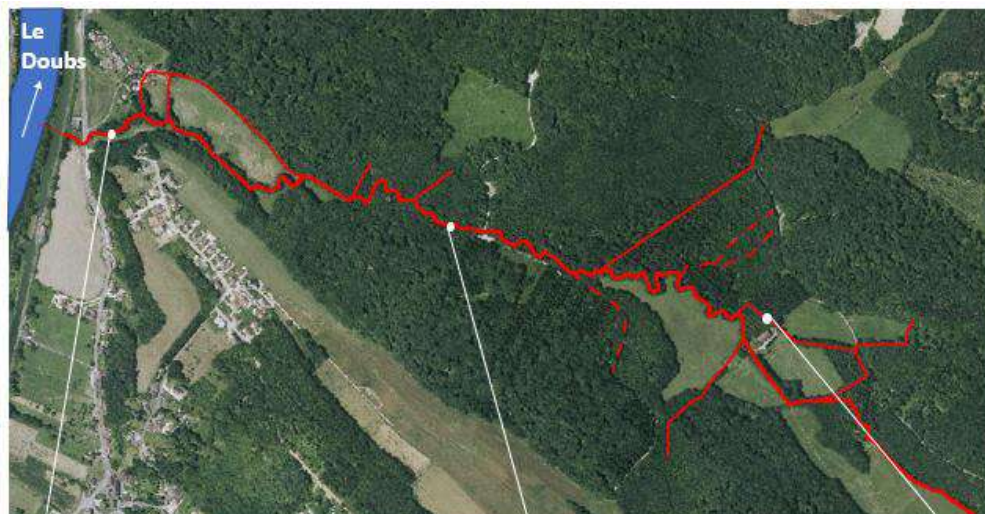
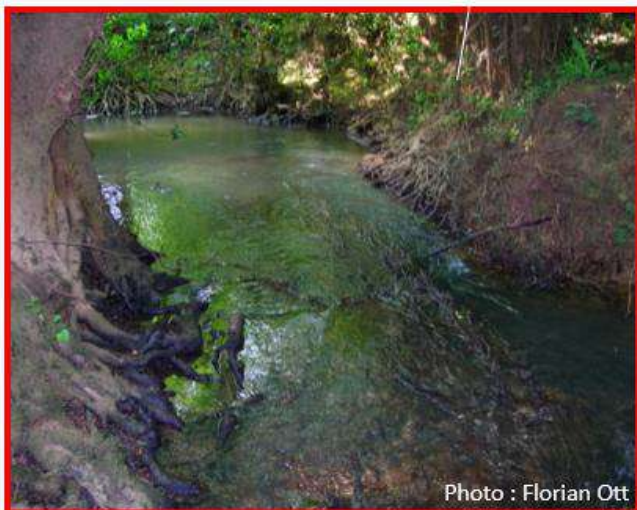
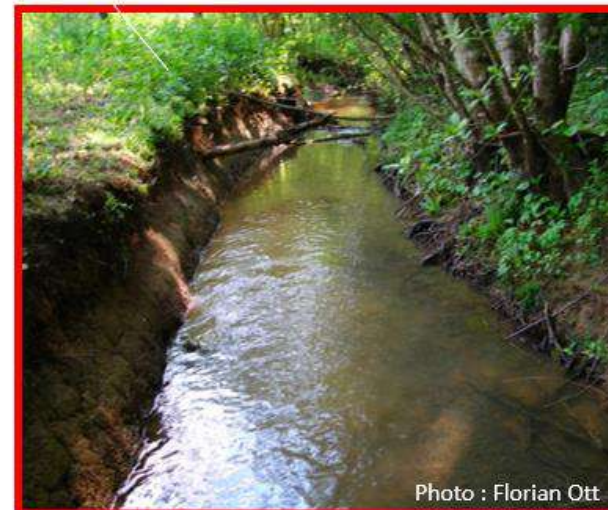
Sur l’essentiel du linéaire, les fonds ne possèdent plus de granulométrie grossière intéressante. Les blocs sont absents et les galets/graviers sont quasi-systématiquement recouverts par une couche de particules fines, colmatant les anfractuosités indispensables au développement de la faune benthique et de petits poissons comme le chabot.

Hauteur de berges :
> 1,0 m

Largeur du lit mineur :
6 à 7 m

Attractivité :
Très faible

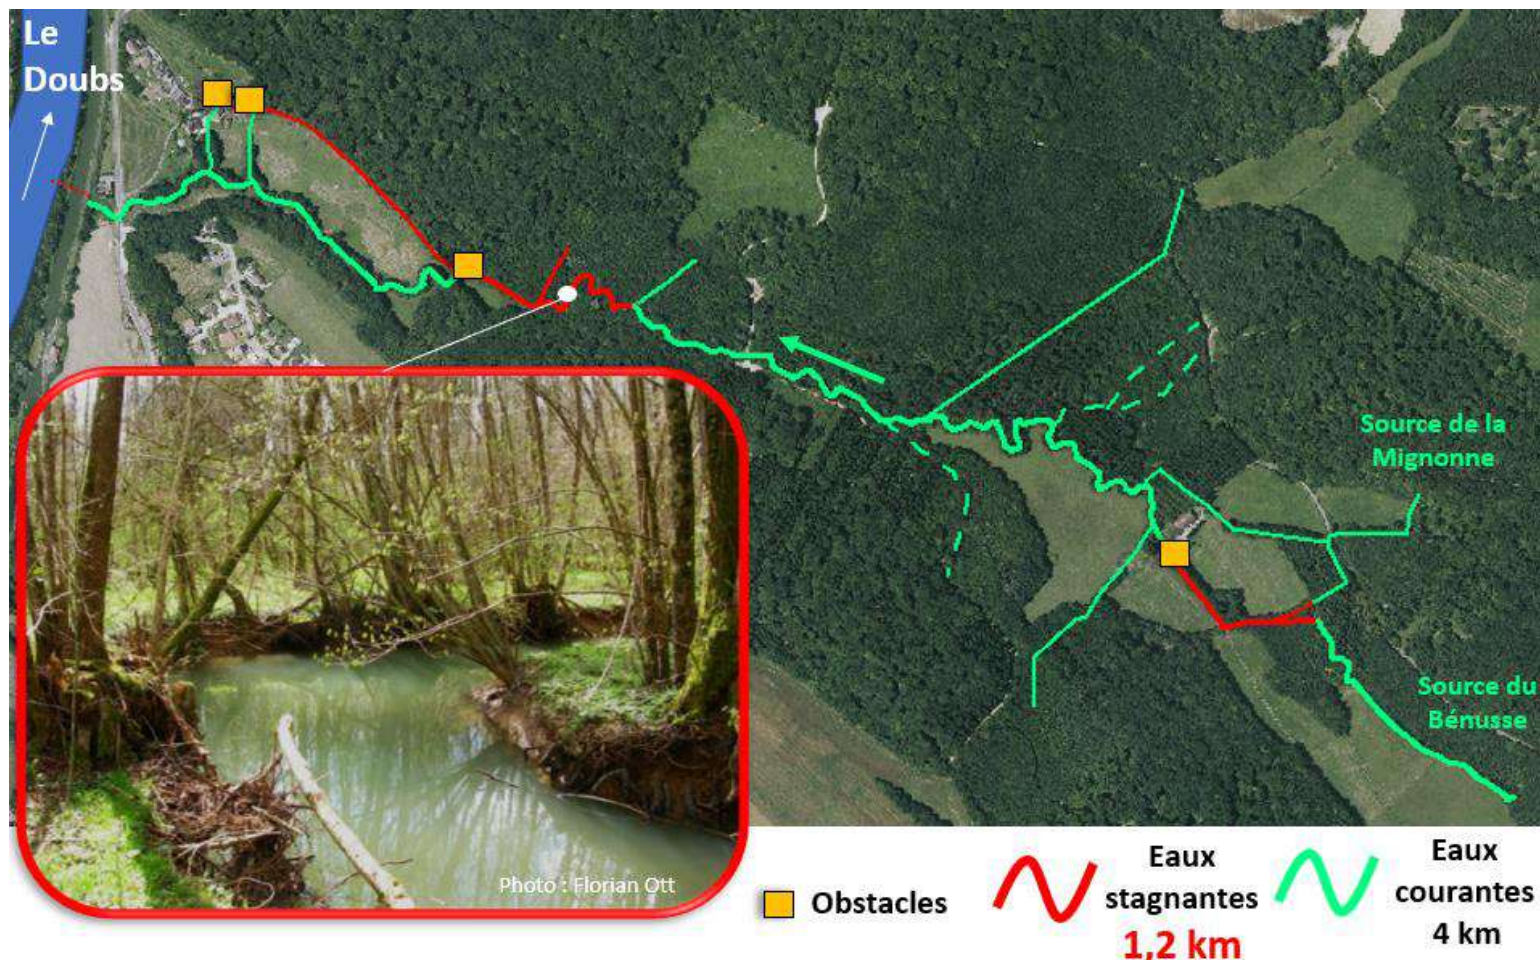
Figure 14 : Position des obstacles et linéaires d’eaux stagnantes générés

En outre, plusieurs chutes jalonnent le réseau. Celles-ci interrompent la continuité écologique et génèrent des retenues d’eau en amont, transformant près de 1,2 km d’eau courantes en eaux stagnantes, soit 25% du linéaire étudié (Figure 14).

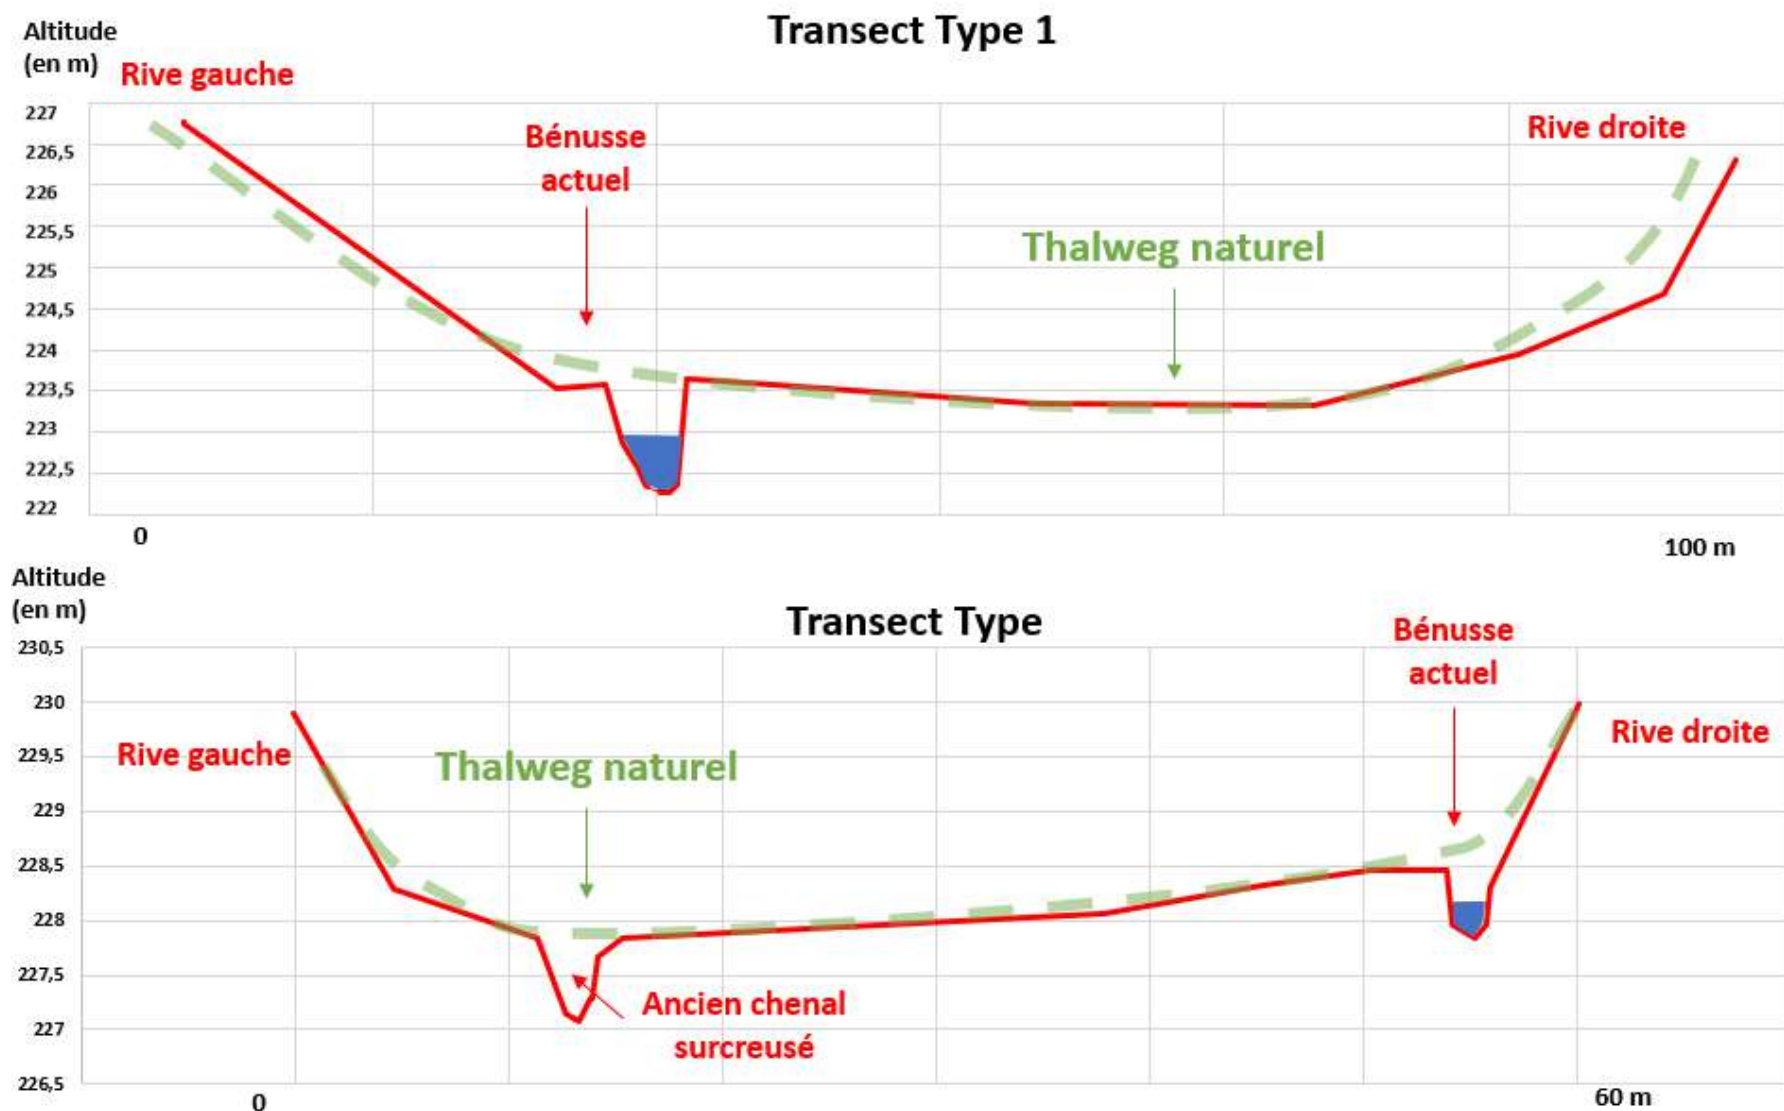
Figure 16 : Détails des deux profils en travers types

Par ailleurs, la topographie effectuée (Figure 15) met en évidence que sur de nombreux secteurs, le cours d’eau se trouve totalement perché sur le côté, bien loin de son thalweg naturel (Figure 16) et que le chenal n’est pas toujours unique.

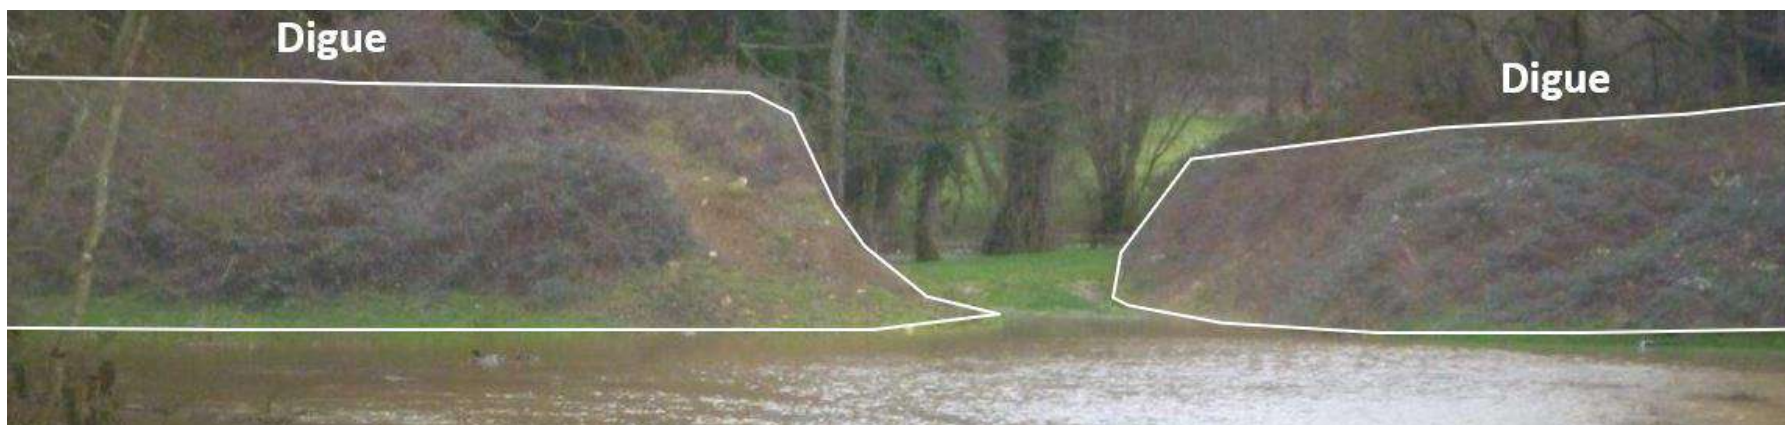
Figure 17 : Photographie et contour de la digue présente en aval du ruisseau

Comme aucune autre trace de l’édification de ces étangs n’a pu être retrouvée dans les archives consultées, il est fort probable que cette transformation des eaux courantes naturelles en eaux stagnantes remonte à une époque très lointaine.

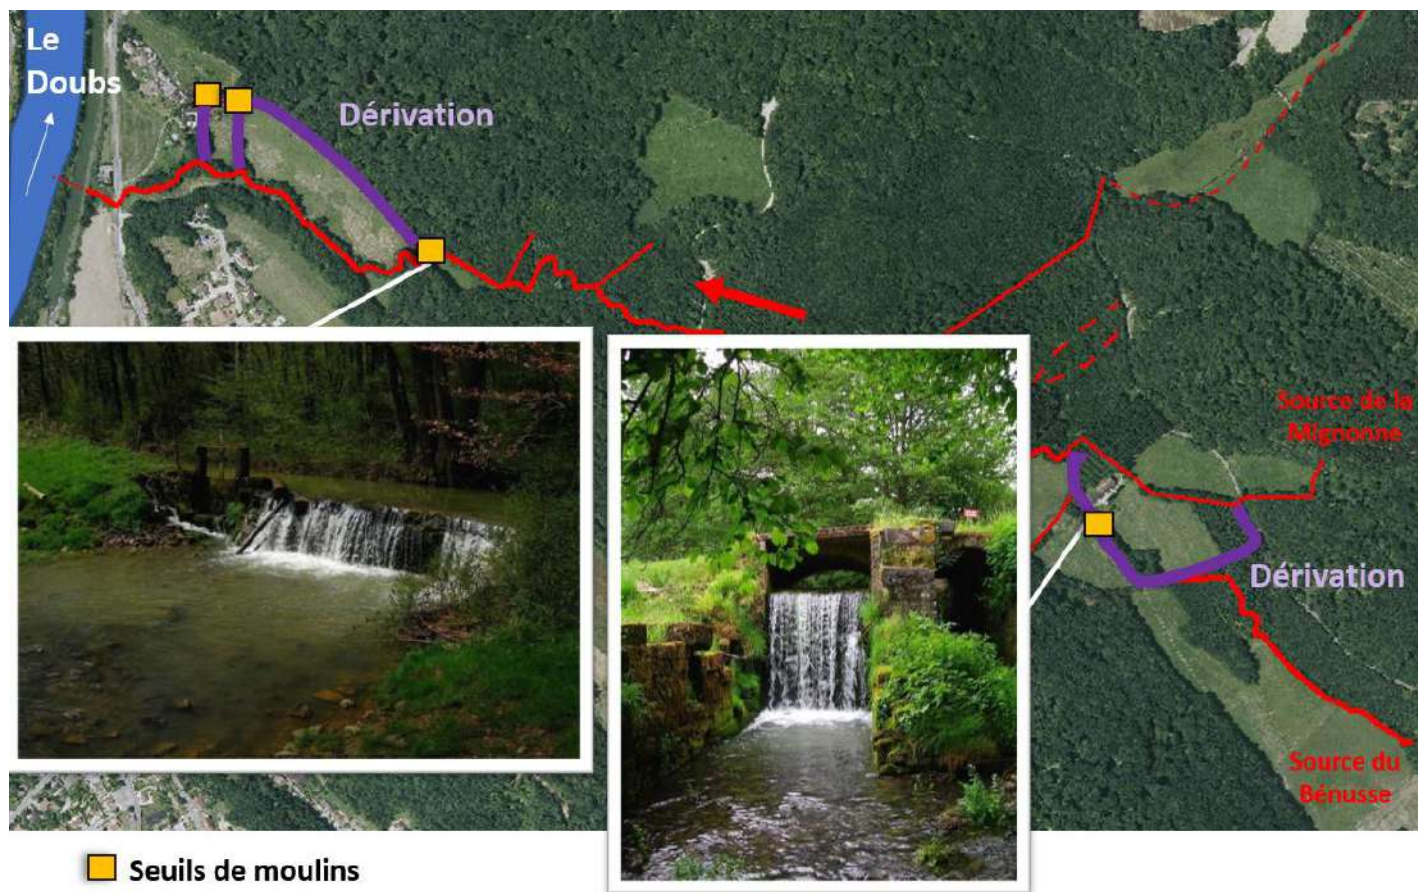
Figure 19 : Bilan des dérivations et des seuils artificiels sur le réseau

Depuis au moins le XVIII^{ème} siècle, deux moulins sont implantés sur le secteur d’étude. Ainsi, les bras secondaires répertoriés sont en fait des canaux de dérivations qui ont été volontairement perchés pour augmenter la production d’énergie (Figure 19). De fait, divers seuils artificiels ont été érigés pour l’usage de ces moulins et constituent toujours à l’heure actuelle des chutes problématiques à la continuité écologique. Pour l’heure, les droits n’ont pas été retrouvés aux archives départementales du Doubs.

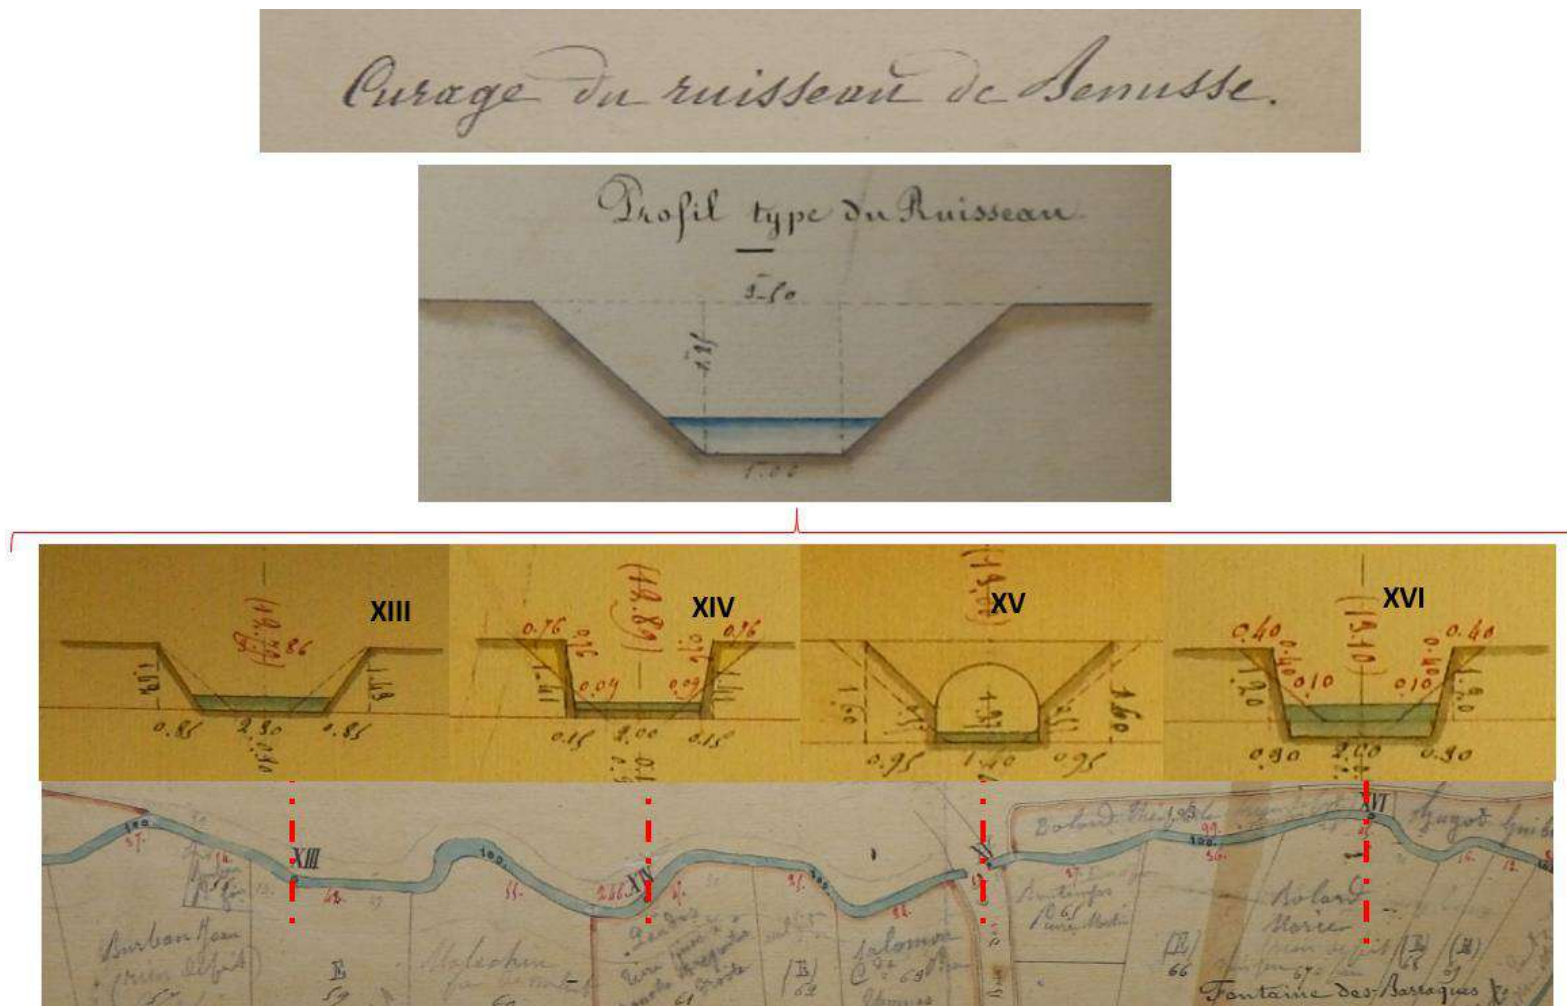
Figure 20 : Exemple de quelques profils types de curage appliqués sur le Bénusse en 1863.

En 1863, le ruisseau a subi un curage généralisé sur la quasi-totalité de son linéaire. Sur plus de 1,2km, un gabarit systématiquement surcalibré et homogène a été imposé au cours d’eau dans le but d’augmenter la vitesse d’évacuation des crues (Figure 20).

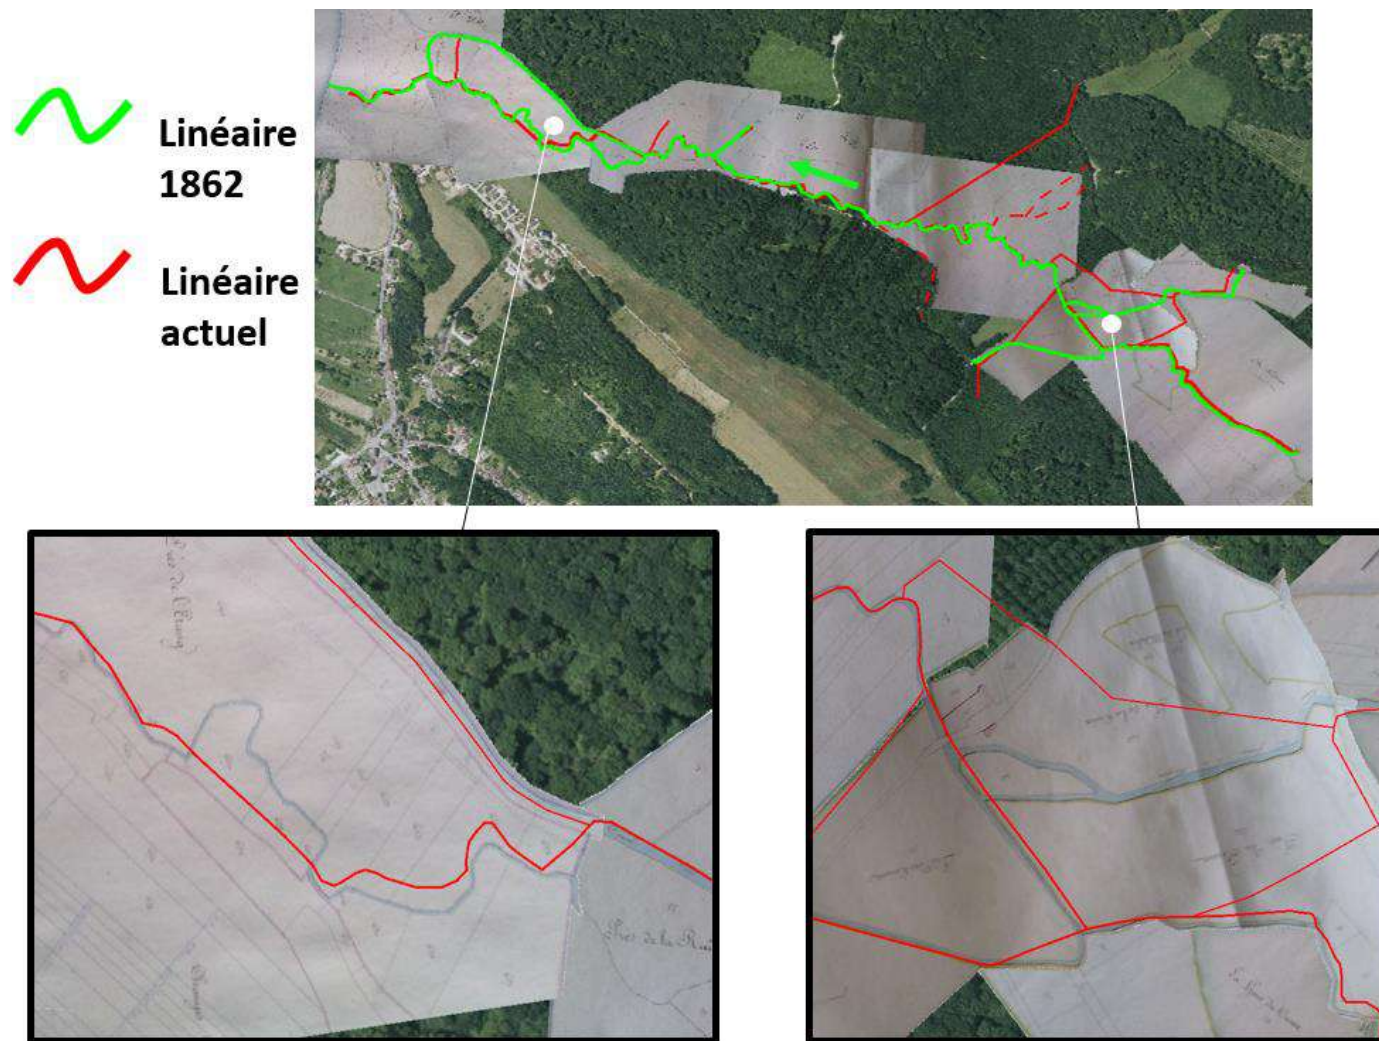
Figure 21 : Superposition des linéaires actuel et du tracé de 1862 du cadastre napoléonien.

Enfin, la superposition du cadastre napoléonien avec le tracé actuel met en évidence des changements importants dans le tracé en plan du Bénusse. En amont et en aval, des rectifications et des déviations ont été pratiquées depuis 1862 (Figure 21).

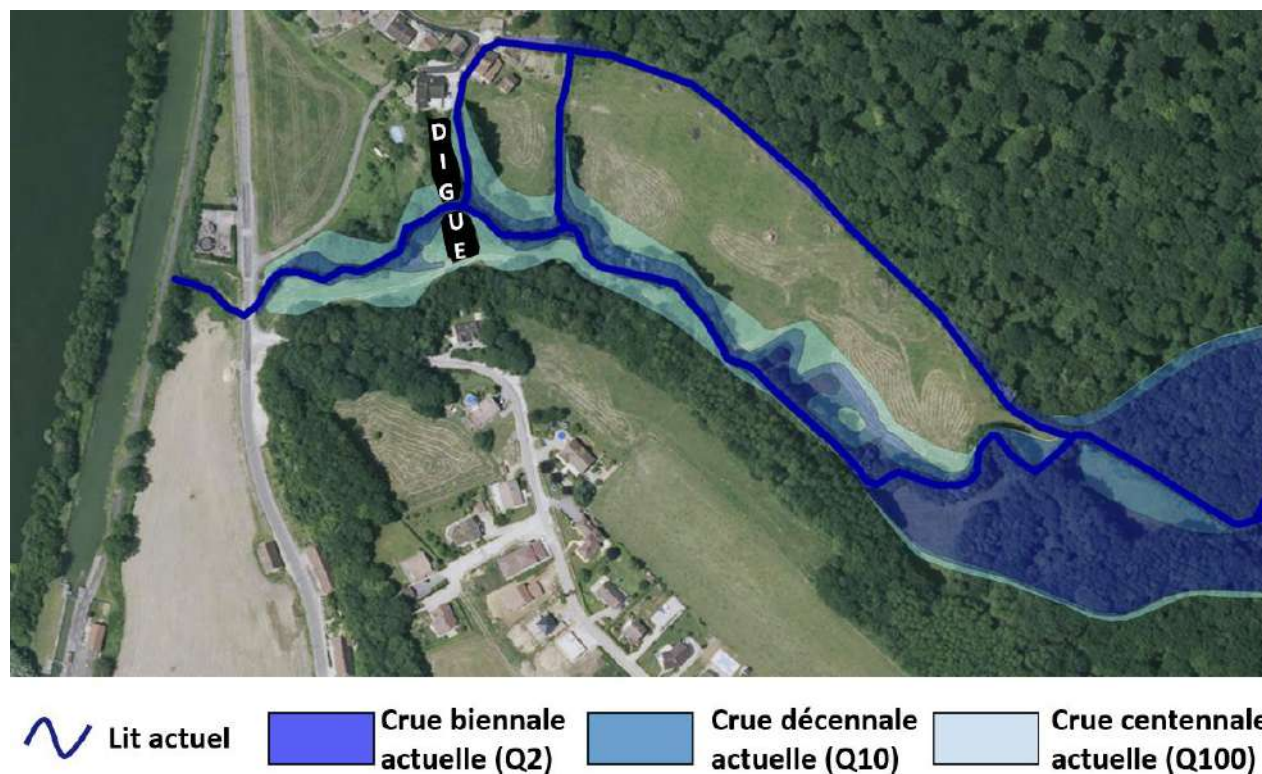
Figure 22 : Emprises actuelles des crues biennale, décennale et centennale sur la partie aval du secteur d’études

En aval, dès la crue biennale des débordements se font vers le point bas de la vallée, depuis les canaux de sortie du moulin ainsi que depuis le canal d’aménée perché. De plus, en crue centennale, la digue génère un remous hydraulique en amont (Figure 22). Il est important de souligner que les débordements générés par une crue simultanée du Doubs à ce niveau n’ont pas été modélisés pour cette étude.

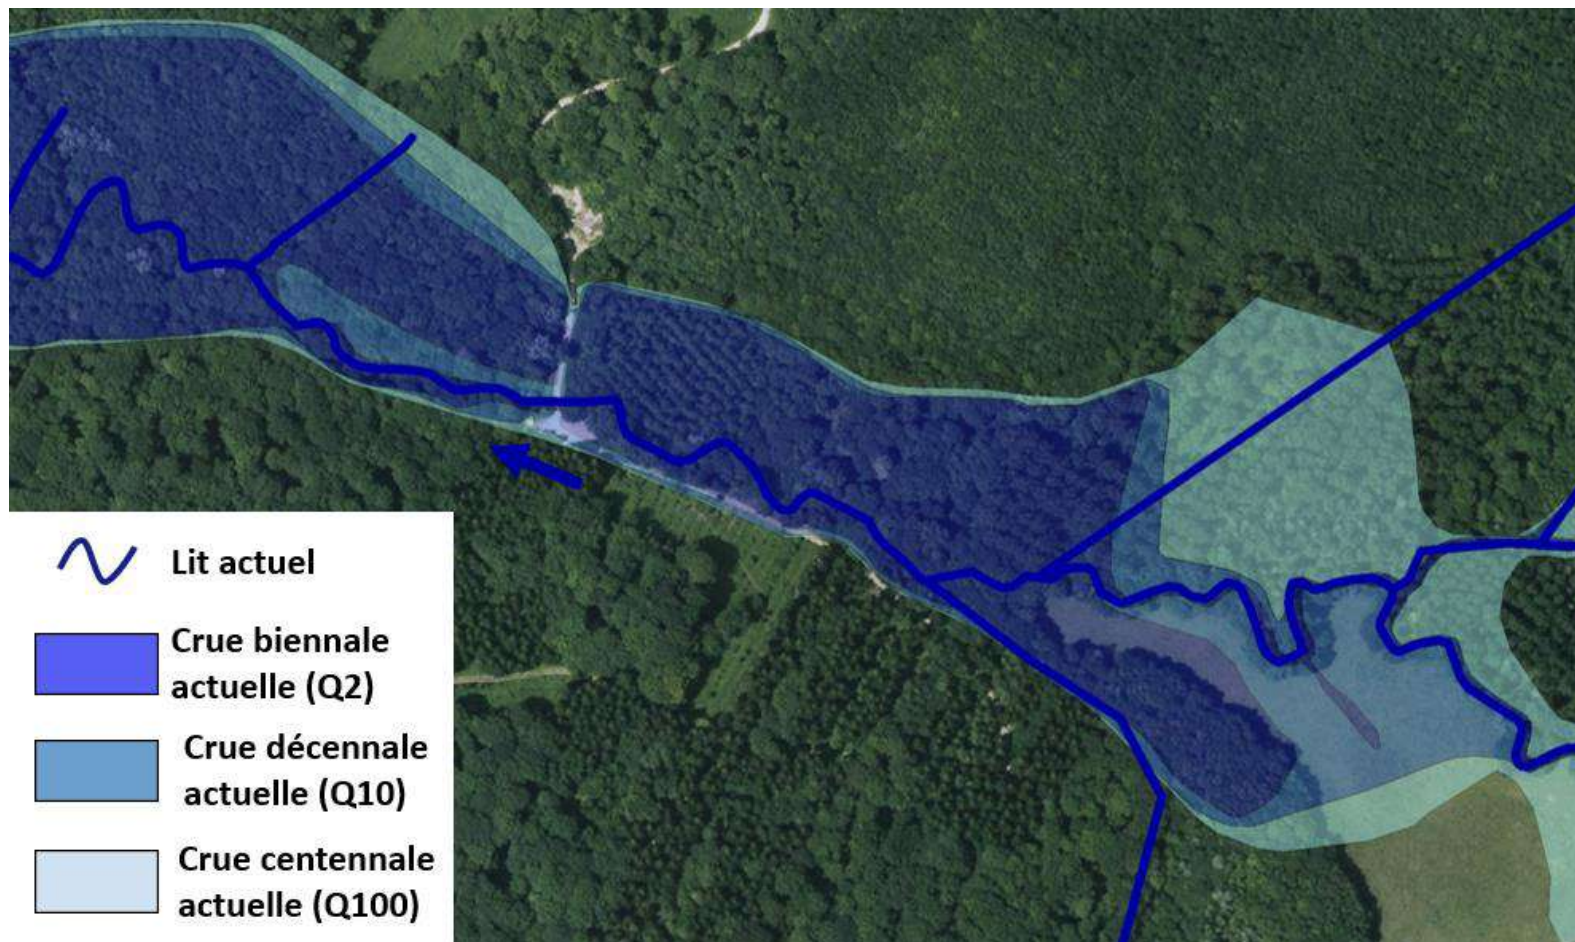
Figure 23 : Emprises des crues biennale, décennale et centennale sur la partie aval du secteur d’études

En amont de la forêt, le gabarit est tellement surélargi que le cours d’eau ne sort de son lit qu’à partir de la crue décennale.

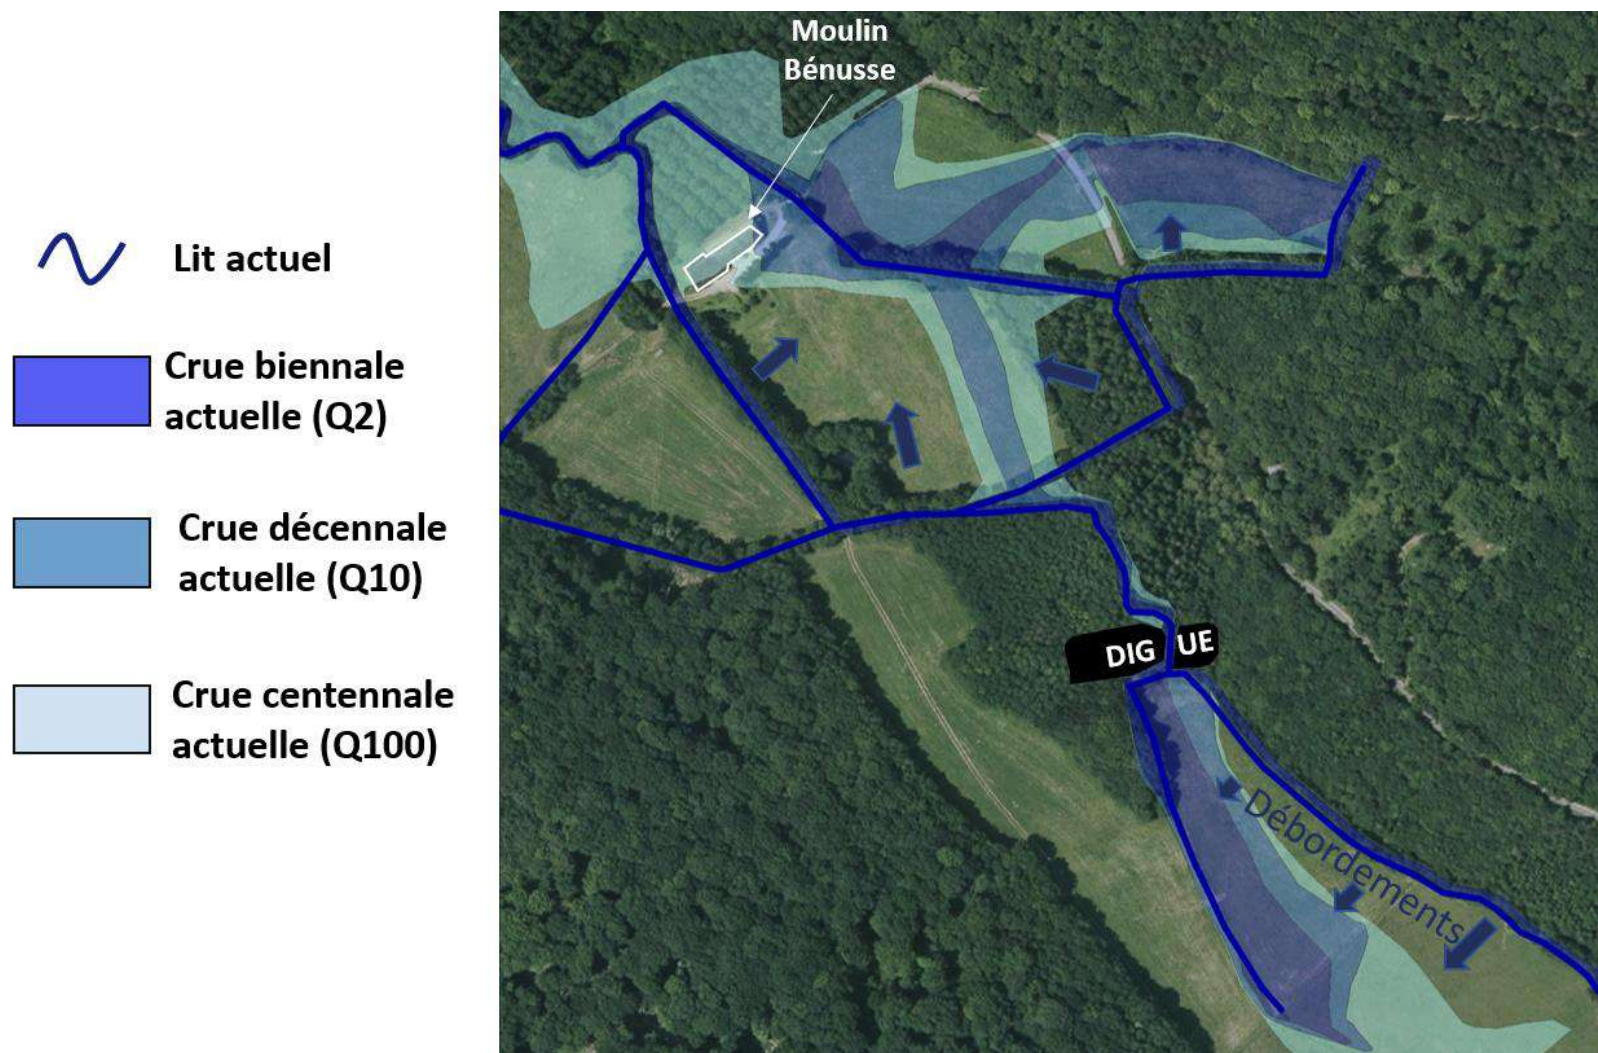
Figure 24 : Emprises des crues biennale, décennale et centennale sur la partie amont du secteur d'études

A noter que le moulin Bénusse est actuellement en partie touché par la crue décennale par le bras rive droite et se voit totalement inondé en crue centennale.
