| <b>Rapport de contrôle de l'inspection des installations classées</b> | | |
| <b>Référence : 20190529-Is072SS</b> | | |
| Société CARRIERE DE LA RIVIERE<br>Fontaine d'Argivaux<br>38210 LA RIVIERE | S3IC 0061.00978<br>Priorité <input type="checkbox"/> PN <input type="checkbox"/> AE <input checked="" type="checkbox"/> SP <input type="checkbox"/> Autre<br>DREAL <input checked="" type="checkbox"/> A <input type="checkbox"/> E <input type="checkbox"/> D <input type="checkbox"/> NC<br>Régime Seveso <input type="checkbox"/> HAUT <input type="checkbox"/> BAS | |
| <b>Thème du contrôle</b> Éboulement d'une partie des fronts supérieurs | | |

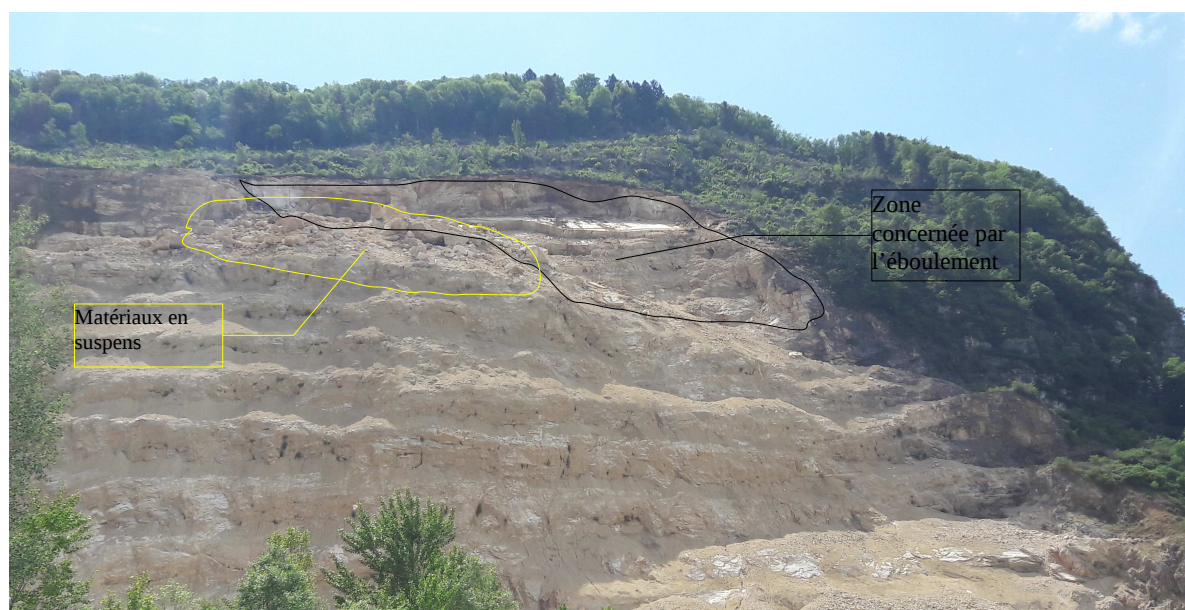
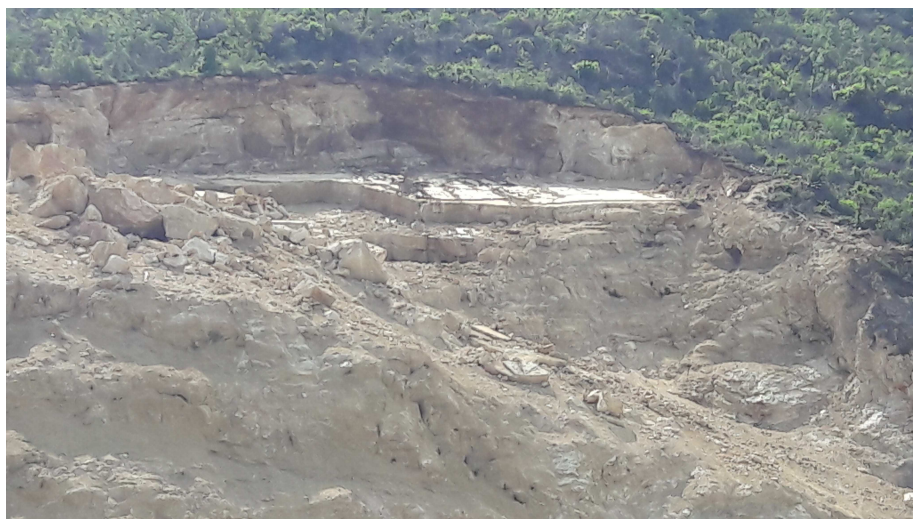
- la partie Est de la zone supérieure de la carrière a été l'objet d'un glissement de matériaux de grande ampleur (situé entre les niveaux 300 et 330 mNGF (estimation)). Ces matériaux sont descendus, pour partie, dans le piège à blocs mis en place sur le carreau et situé en contrebas (niveau 185mNGF);

- l'interdiction de présence de personnel sur les zones suivantes : les fronts impactés par l'éboulement, le piège à blocs et la zone située en aval du piège à blocs dans la trajectoire de chute des matériaux ;

- la mise en œuvre de mesures organisationnelles et techniques permettant le nettoyage de la zone supérieure (masse de matériaux instables présente sur le haut de la carrière) en toute sécurité, l'évacuation des matériaux situés dans le piège à blocs et la création d'un nouvel accès. Ces mesures devront faire l'objet d'un avis établi par un bureau d'étude spécialisé en géotechnique.

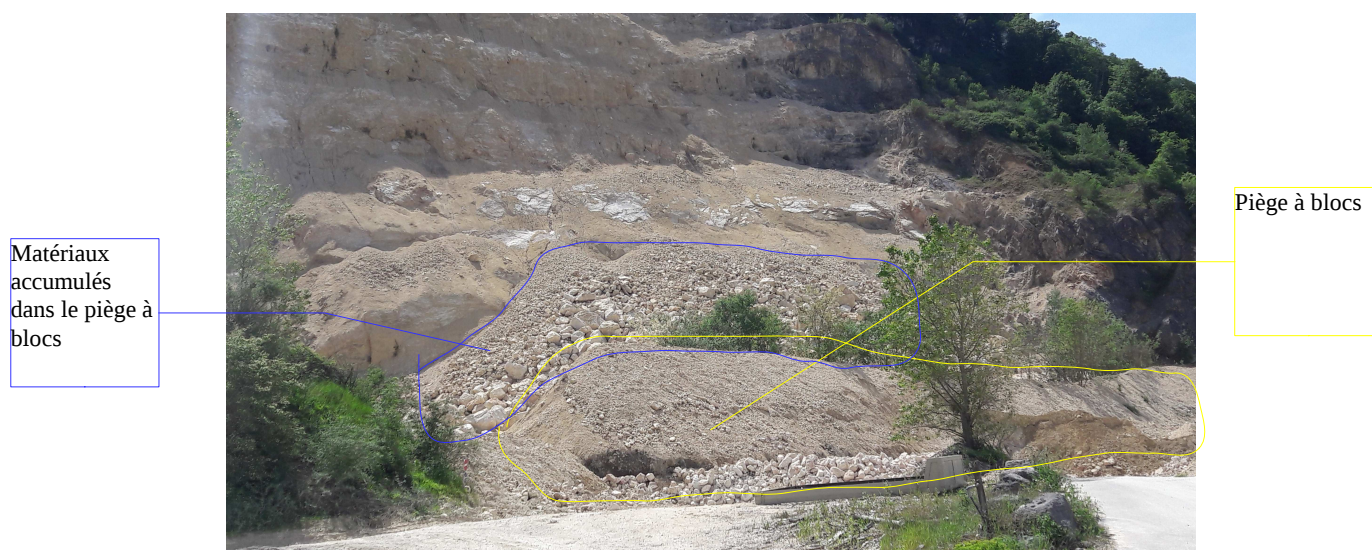
– le piège à blocs a rempli sa fonction. Il est, de fait, partiellement comblé. Dans ces conditions, il ne peut plus remplir totalement sa fonction ;
