| <b>Rapport de contrôle de l'inspection des installations classées</b> | | |
| <b>Référence : 20191015_RAP_INSP_20190930_Carriere_LaRiviere_Is144SS</b> | | |
| Société CARRIERE DE LA RIVIERE<br>601 chemin du Courtillet<br>38210 LA RIVIERE | S3IC 0061.00978<br>Priorité <input type="checkbox"/> PN <input type="checkbox"/> AE <input type="checkbox"/> SP <input type="checkbox"/> Autre<br>DREAL <input type="checkbox"/> A <input type="checkbox"/> E <input type="checkbox"/> D <input type="checkbox"/> NC<br>Régime Seveso <input type="checkbox"/> HAUT <input type="checkbox"/> BAS | |
| <b>Thème du contrôle</b> | Suites données à l'incident d'éboulement d'une partie des fronts supérieurs.<br>Mise en œuvre de l'arrêté préfectoral complémentaire n°DDPP-IC-2019-08-02 du 5 août 2019 | |

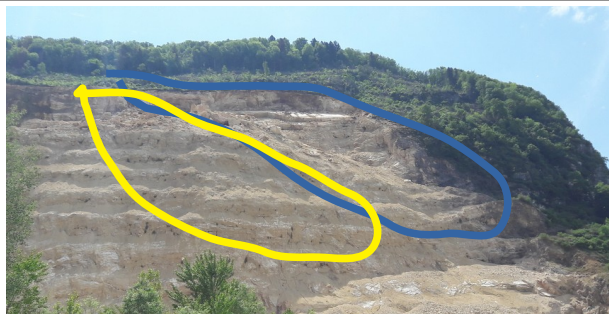
Photos lors de l'inspection du 24 mai 2019

Zone concernée par l'éboulement  
Matériaux en suspens

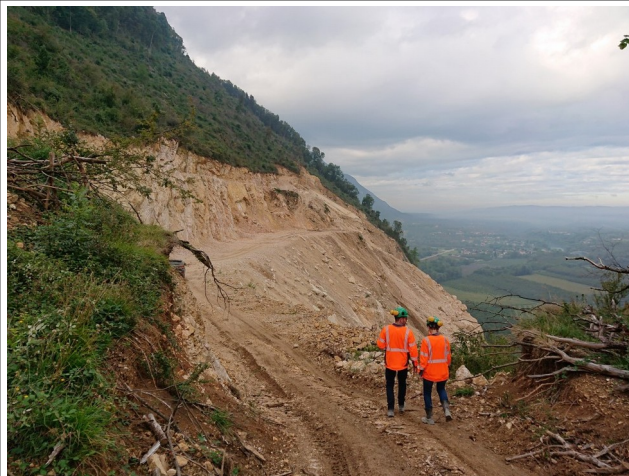
Arrivée sur la banquette supérieure par la nouvelle piste créée côté Nord

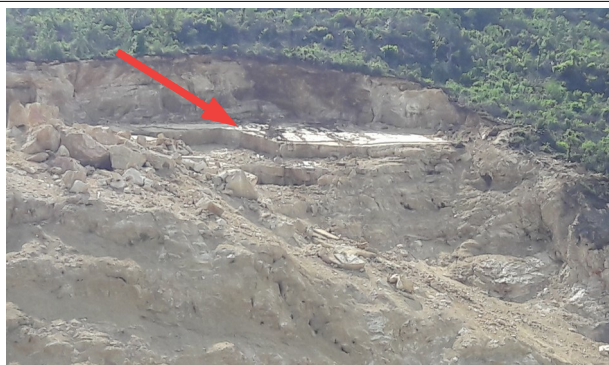
Plan de glissement incurvé dans le sens de la pente

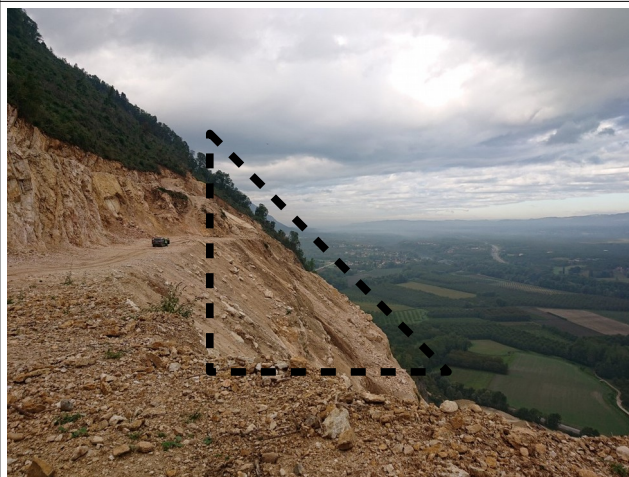
Vue générale de la pente d'intégration

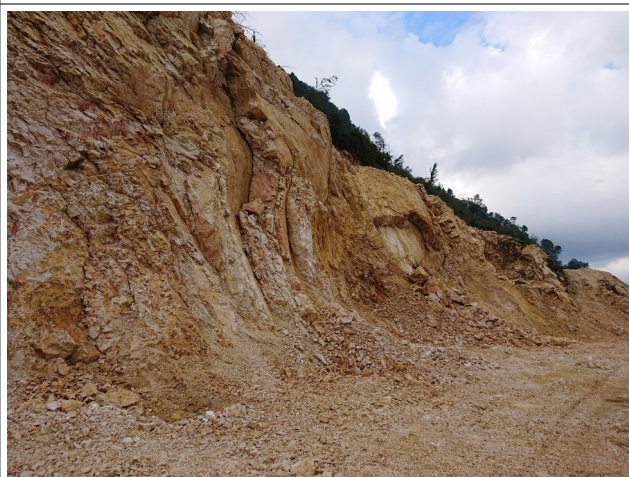
Front de taille supérieur et banquette supérieure

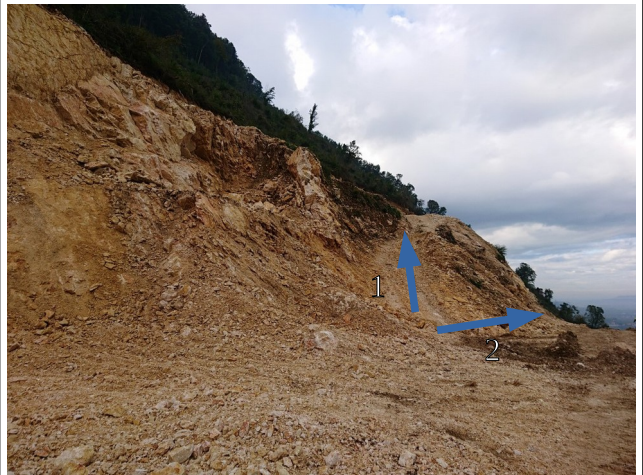
| Constat N°2 – Merlons de protection | | |
|---|---|---|
| L'inspection des installations classées constate l'absence de merlons de protection pour border et délimiter les banquettes supérieures (banquette supérieure depuis la nouvelle piste d'accès et celles numérotées n°1, 2, 3, 4 sur les photos ci-dessous annexées). | | |

1 :Vers la future banquette supérieure au-dessus de la couche de glissement  
2 : Banquette inférieure

| Constat N°2 – Merlons de protection | | |
|---|---|---|
| <input type="checkbox"/> Pas d'observation | L'inspection des installations classées demande à l'exploitant de réaliser des merlons de protection de 1,5 m minimum de haut en bordure aval des pistes et installé en léger retrait des crêtes de talus. | Dans un délai de 15 jours après avis de l'inspection sur les conclusions de l'expertise géotechnique. |

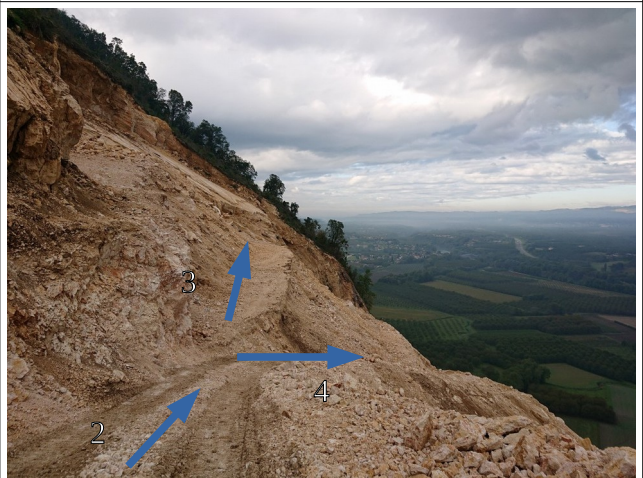
3 : Accès vers zone de glissement et plan de glissement  
4 : Piste vers banquettes inférieures

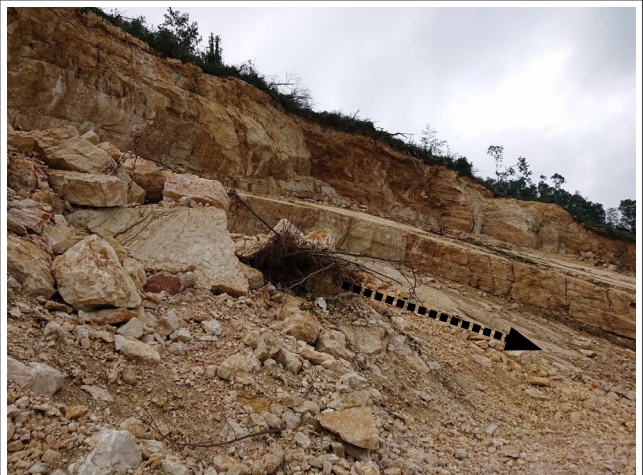
Vue du plan de glissement

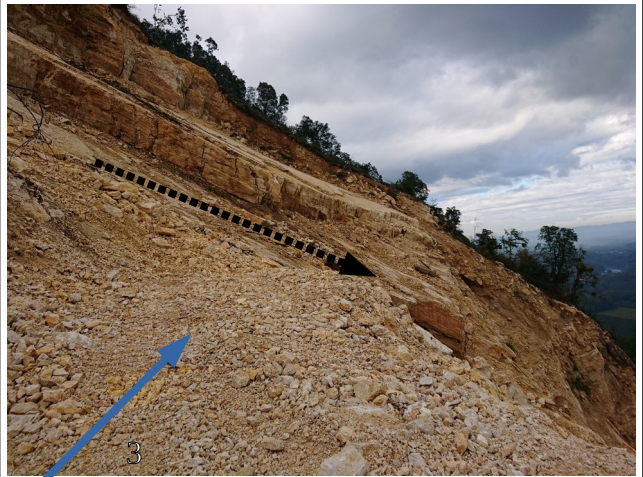
Vue du plan de glissement

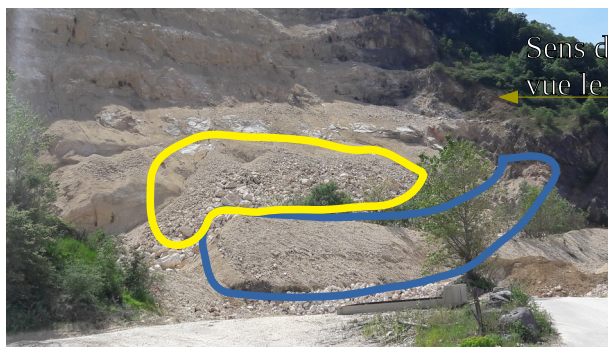
Piège à blocs

Matériaux accumulés dans le piège à blocs

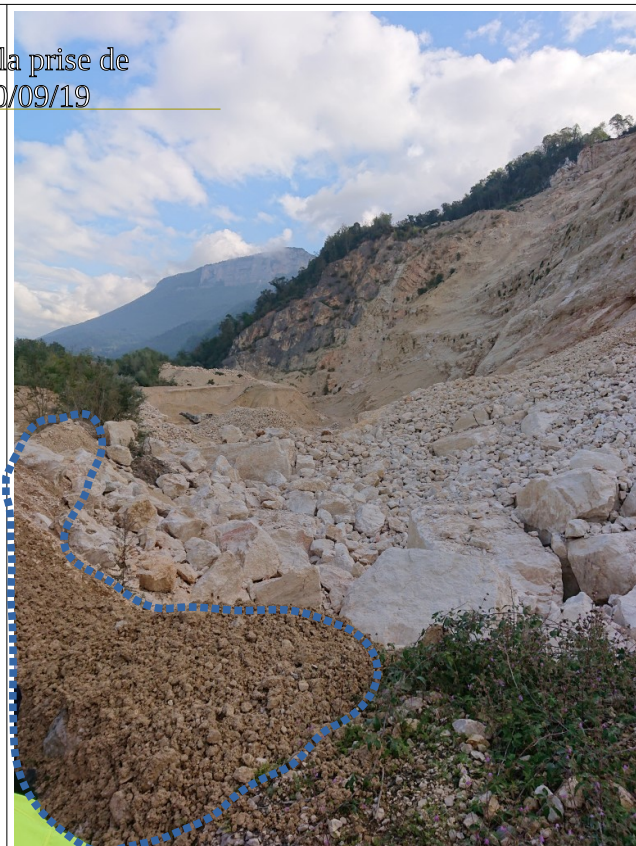
En pied de carrière, l'inspection des installations classées constate que le piège à blocs a été réhaussé et qu'un merlon interdisant l'accès à la piste initiale au Sud a été mis en œuvre. L'exploitant confirme à l'inspection des installations classées que la consigne a été donnée de ne pas accéder à la zone affectée par l'éboulement sur le carreau (piège à blocs).

Piège à blocs rehaussé

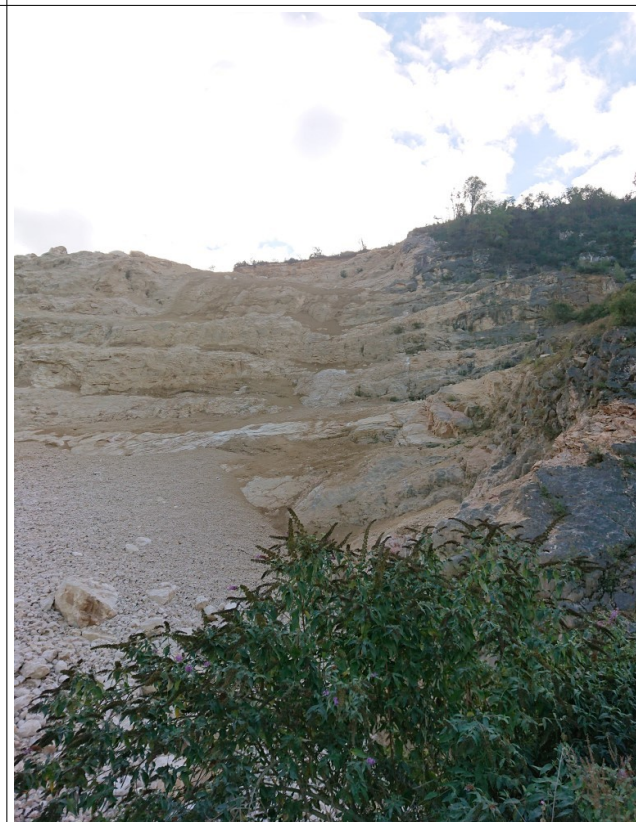
Vue des banquettes et frontons depuis le bord du  
piège à blocs
