TRAVAUX D'EFFACEMENT DE LA PROTECTION DE BERGE DE BELLERIVE SUR L'ALLIER NOTE DE SYNTHÈSE

Maîtrise d'ouvrage : Cen Auvergne dans le cadre du Contrat territorial Val d'Allier

Localisation : communes de la Roche-Noire et Pérignat-ès-Allier (63), au niveau de l'écopôle du SEAT

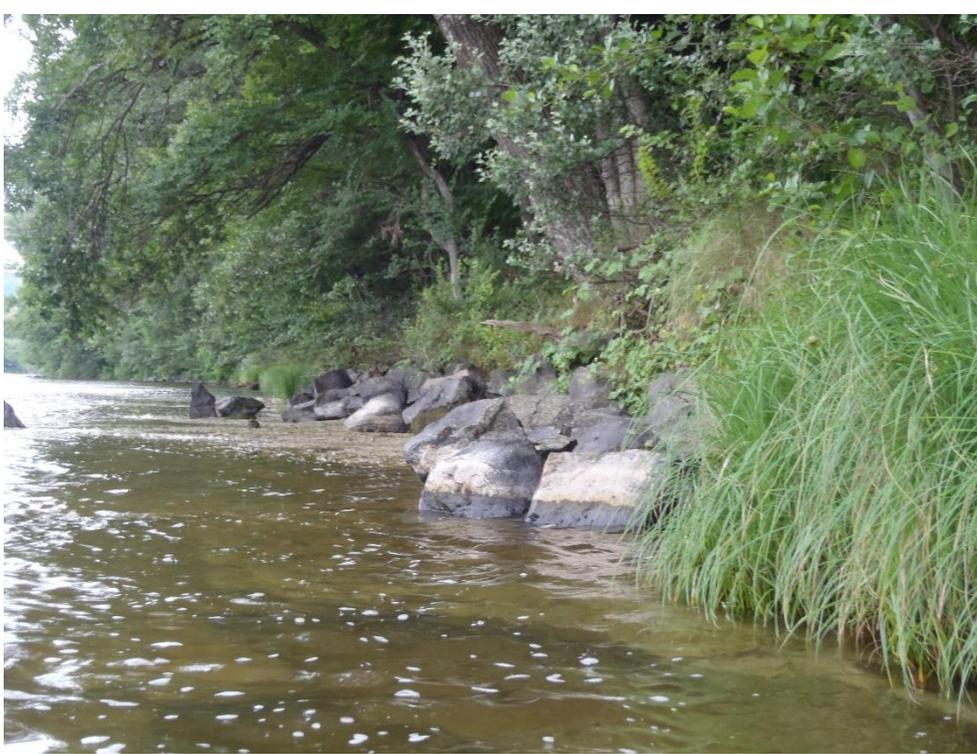
Protection avant travaux : risberme en enrochements

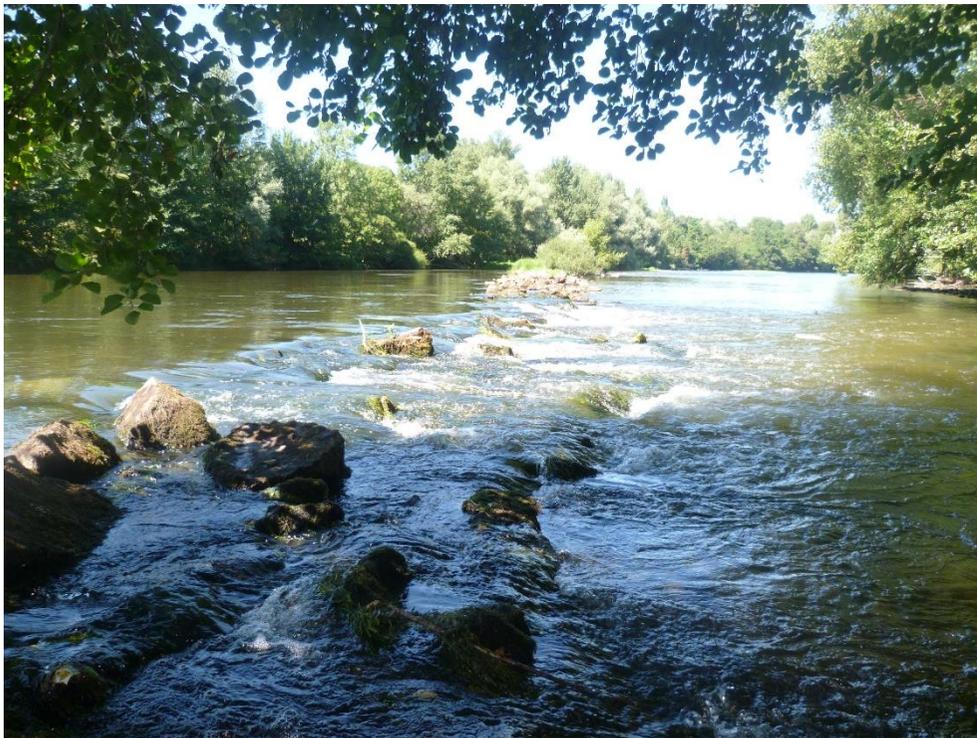
Protection avant travaux : partie aval avec enrochements dans le lit de l'Allier

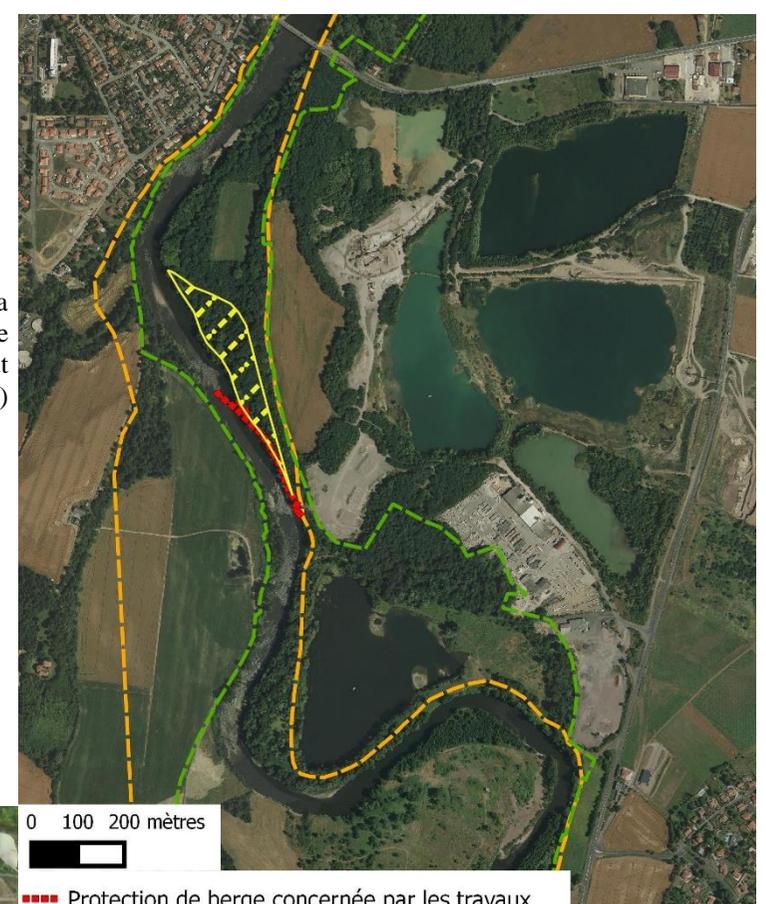
Localisation de la protection de Bellerive (pont de Cournon en haut de la photo)

- Protection de berge concernée par les travaux
- Zone d'érosion potentielle à 20 ans après travaux
- Site Natura 2000 Val d'Allier Alagnon
- Espace de mobilité optimal de l'Allier

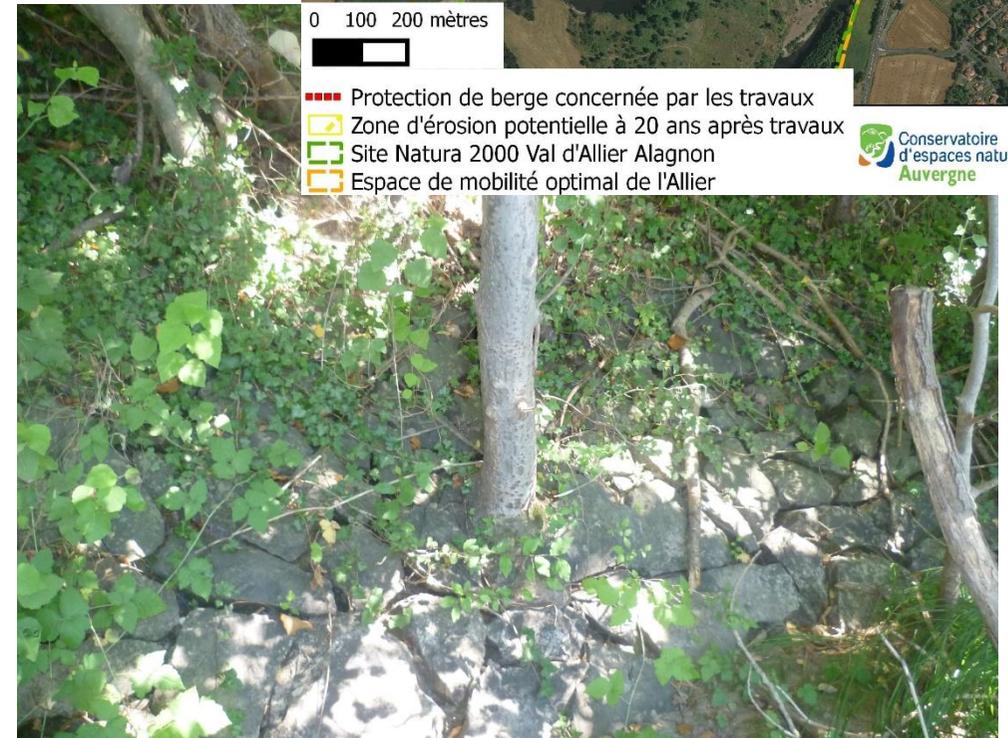
Protection avant travaux : perré maçonné de 2 m de hauteur

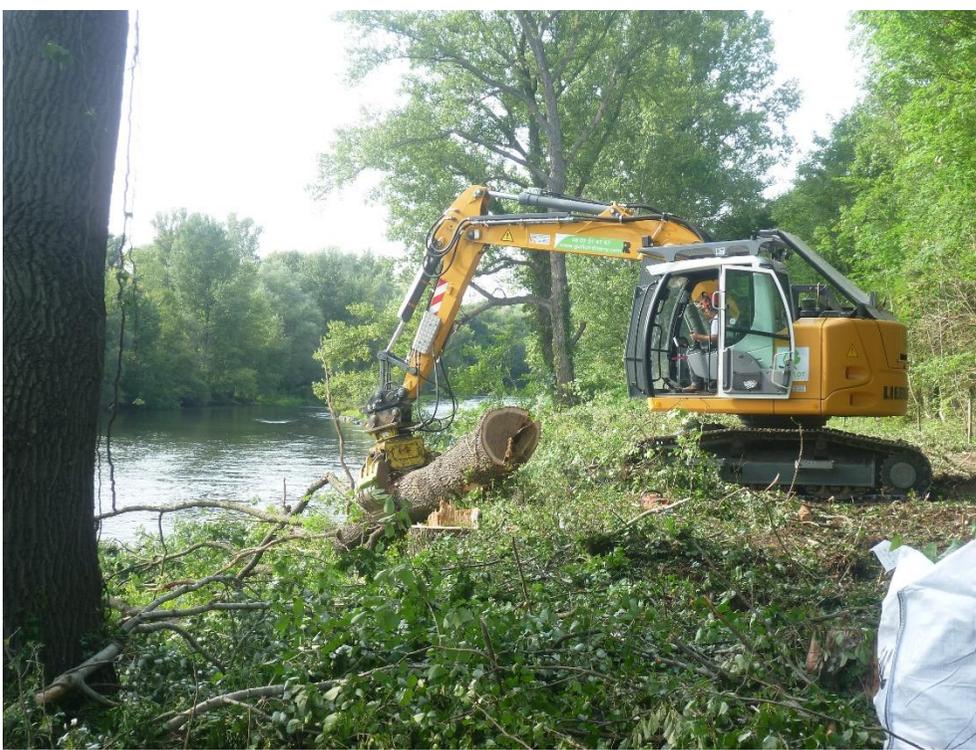
Coupe des arbres

- Déboisement sans dessouchage d'une surface de 1900 m² sur l'emprise du chantier (entreprise GUILLOT), bois broyé valorisé en plaquettes pour chaufferie collective

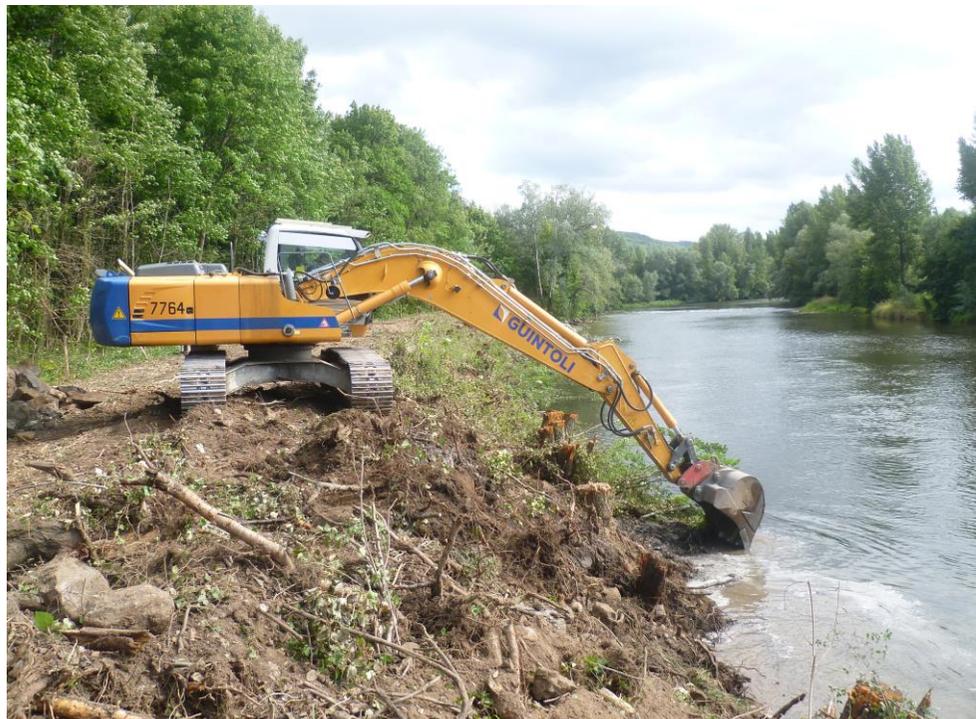
Enlèvement de la protection de berge avec la pelle mécanique

- Enlèvement de la protection depuis le sommet de berge par une pelle mécanique à chenilles de 25 Tonnes et une pelle de 29 Tonnes à bras long d'une capacité d'excavation de 12 m

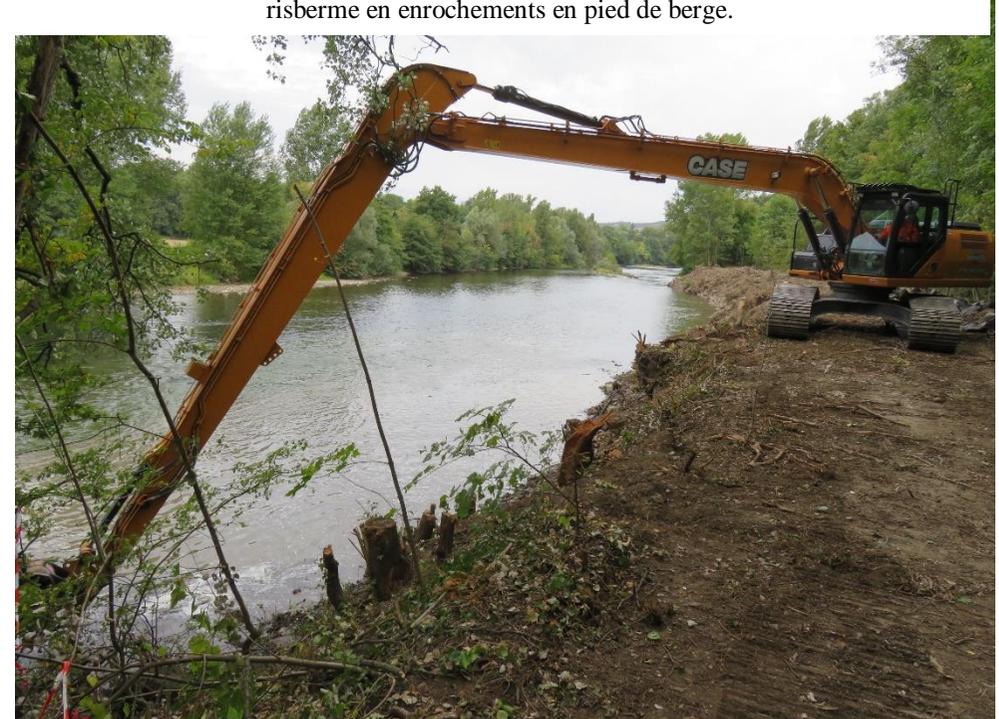
Enlèvement des enrochements les plus éloignés avec la pelle à bras long

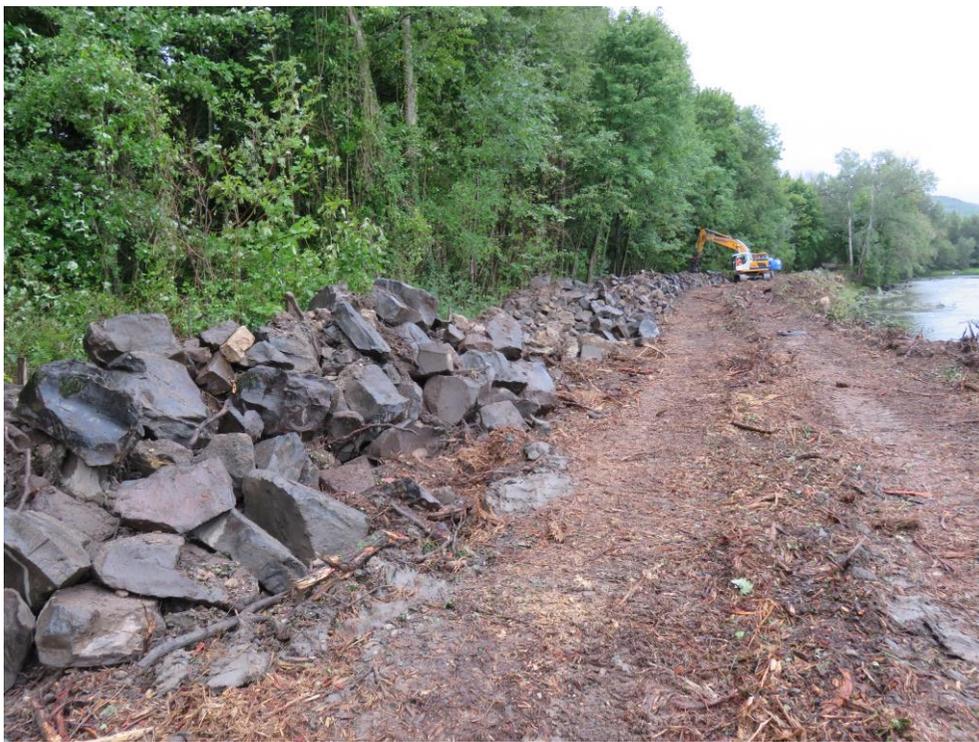
Matériaux entreposés avant reprise et évacuation

- Environ 600 m³ de matériaux de la protection enlevés : enrochements stockés pour partie sur l'écopôle pour valorisation ultérieure, valorisés pour l'autre partie sur les travaux de restauration de la continuité écologique du seuil de l'A89 sur l'Allier, béton pris par le centre de traitement de Maya (VICAT)

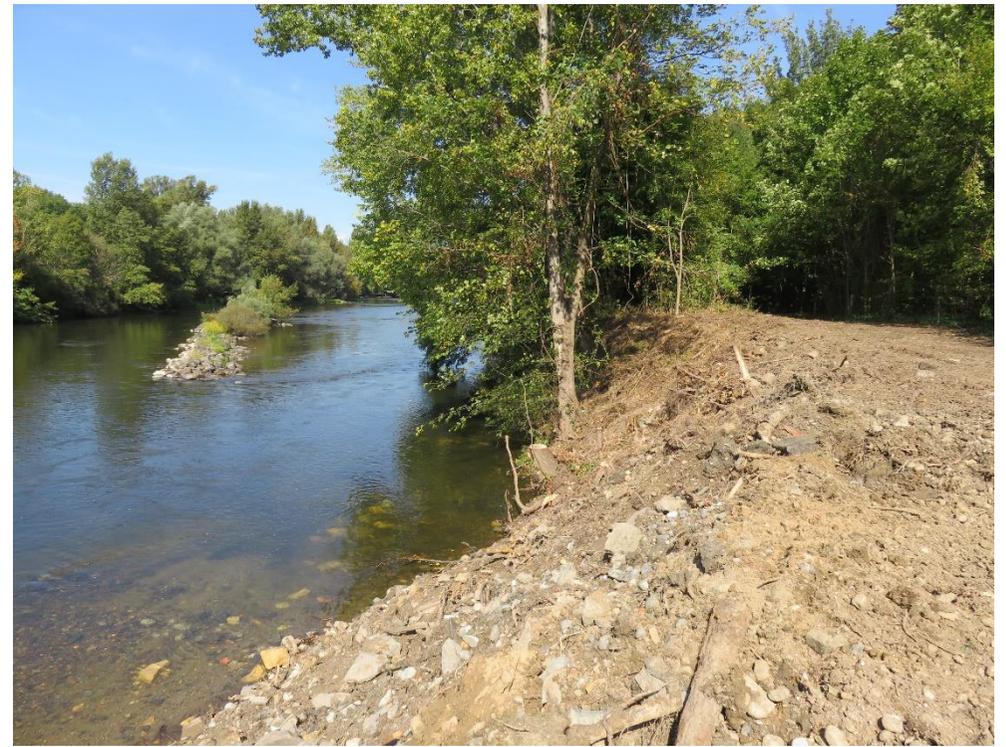
Enrochements retirés dans le lit mineur (sauf îlot au milieu maintenu)

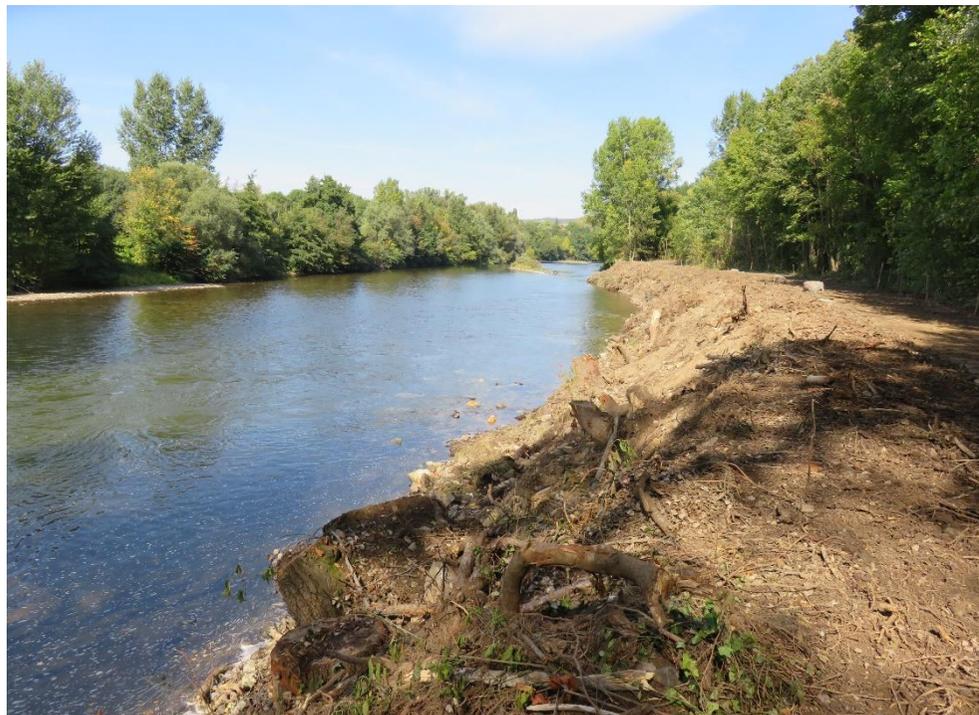
Vue de la berge après travaux (sept. 2017)

- Berge laissée brute après enlèvement de la protection, chemin rétabli
- Sentier provisoire de contournement du chantier créé durant les travaux pour les piétons et VTT

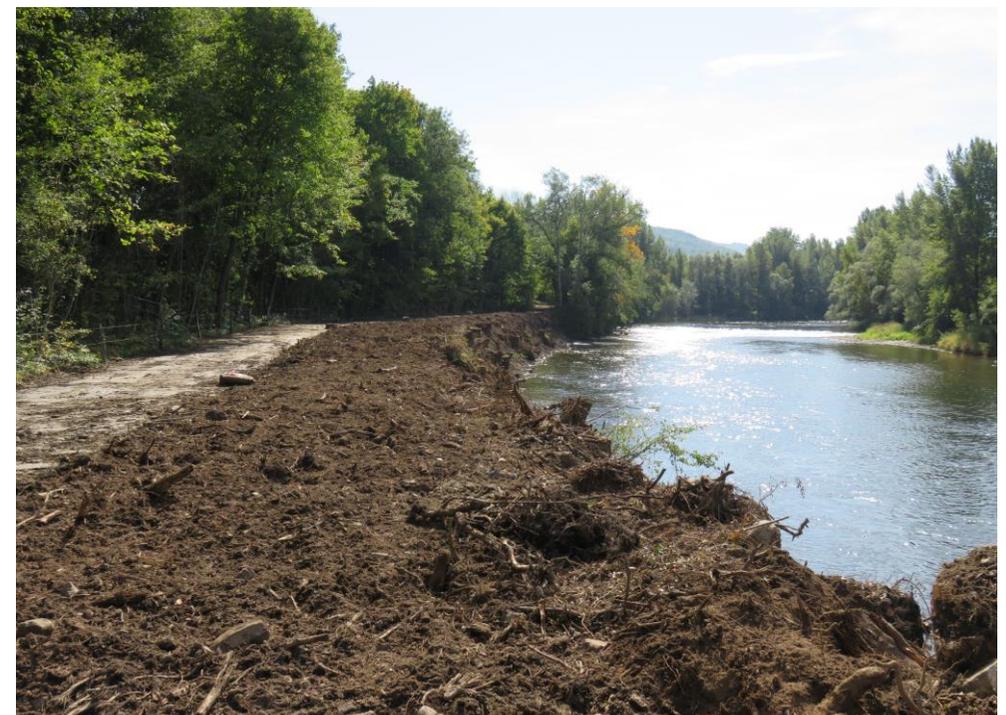
Vue vers l'amont de la berge après travaux, avec chemin nivelé (sept. 2017)
