AVIS
au titre du Code de la santé
sur
la disponibilité en eau
ainsi que sur
la définition des mesures de protection

FORAGE SLVA
À THEIX
commune de Saint-Genès-Champanelle
(département du Puy-de-Dôme)

Monique Frémion,

Novembre 2020

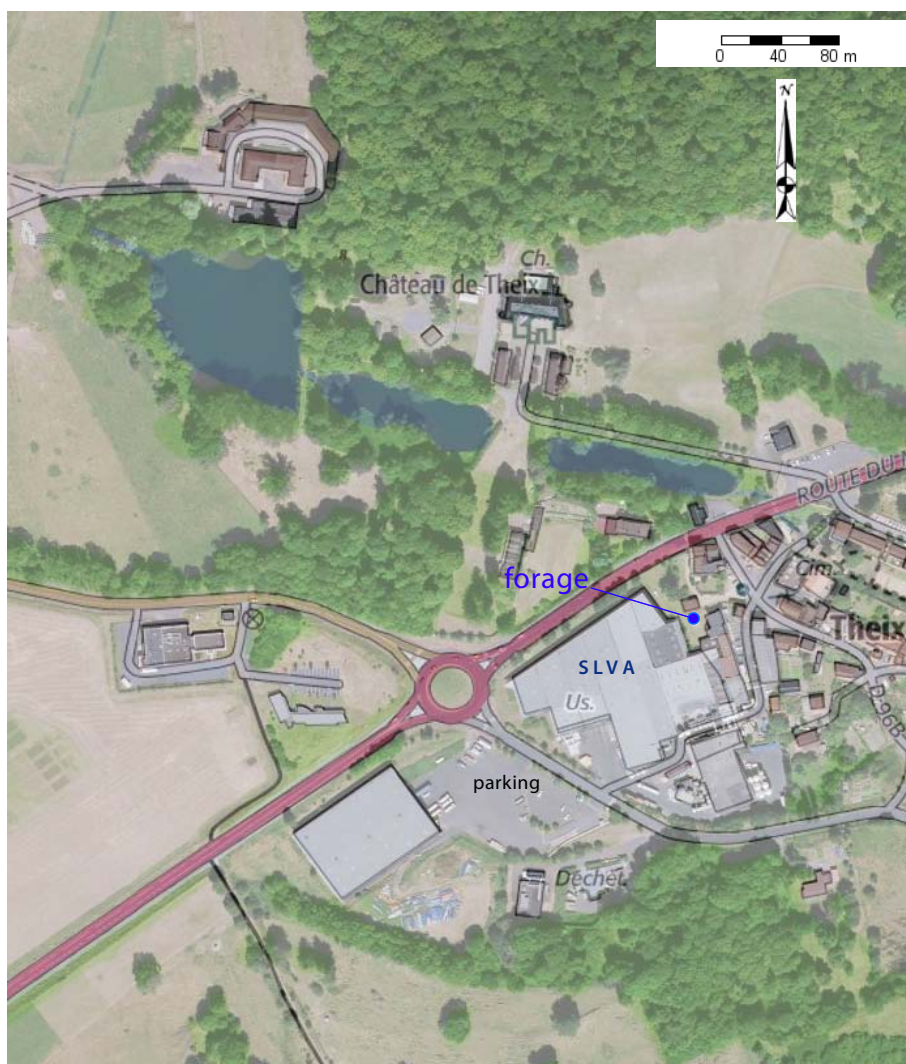
Figure 1 : situation du forage dans l'entreprise et de SLVA dans le bourg de Theix

L'ouvrage, dénommé « F1 » est situé dans l'enceinte de l'entreprise, au point de coordonnées suivantes :

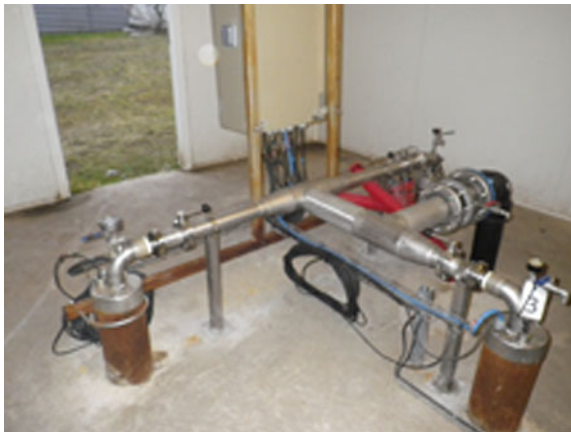
Une dalle périphérique a été coulée et les têtes de puits ont été protégées par un tubage acier \varnothing 229 mm scellé dans la dalle, présentant un hors sol de +0,5 TN. La mise en place de ces tubages permet la fermeture étanche des têtes de puits. Puis un bâtiment a complété cette protection.

les têtes de forage

Réalisé début 2013 par la société SOLTECH, l'ouvrage de captage est constitué par un triplet de forages séparés d'un mètre les uns des autres. Le choix de cette configuration est technique : elle permet d'intervenir en cas de panne de l'une des trois pompes sans devoir stopper les autres et ainsi d'assurer l'alimentation de l'usine.

Les trois forages ont été réalisés à l'identique. Ainsi pour chacun, les travaux ont consisté en :

- foration de 0 à -9 m en \varnothing 9" (229 mm) puis de -9 m à -35 m en \varnothing 9" (168 mm) ;
- mise en place d'un tubage acier \varnothing 7"5/8 (193 mm) avec cimentation à l'extrados ;
- mise en place d'un tubage PVC \varnothing 4"7/8 (125 mm)
 - Plein de 0 à -10,6 m ;
 - Crépiné de -10,6 à -27,7 m ;
 - Plein avec tube décanteur et bouchon de fond de -27,7 à -35 m ;
- cimentation de l'espace annulaire 125 x 168 de 0 à -10 m.

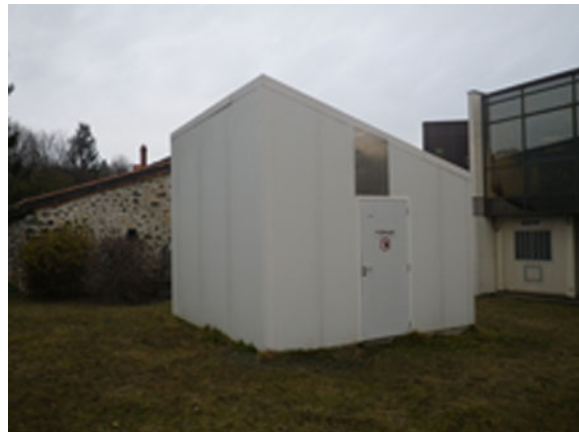
le bâtiment de protection

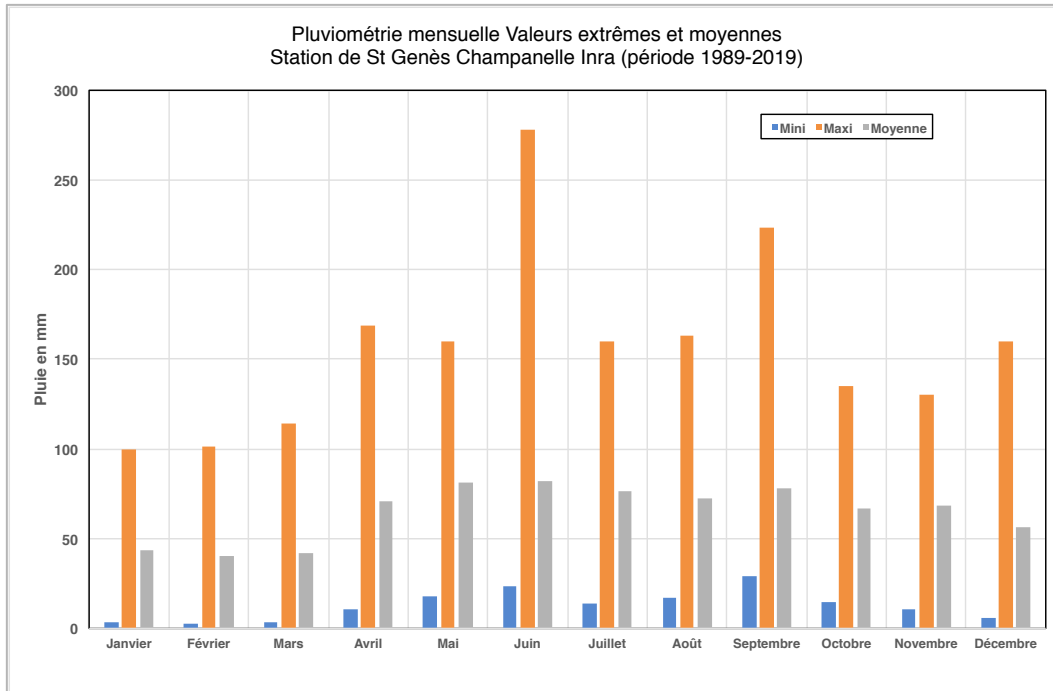
Figure 9

Cette incidence est approchée à partir du bilan saisonnier P-ETP ⁽¹²⁾ qui fait apparaître des bilans de plus en plus sévères aux 2^{ème} et 3^{ème} trimestres de la période étudiée.

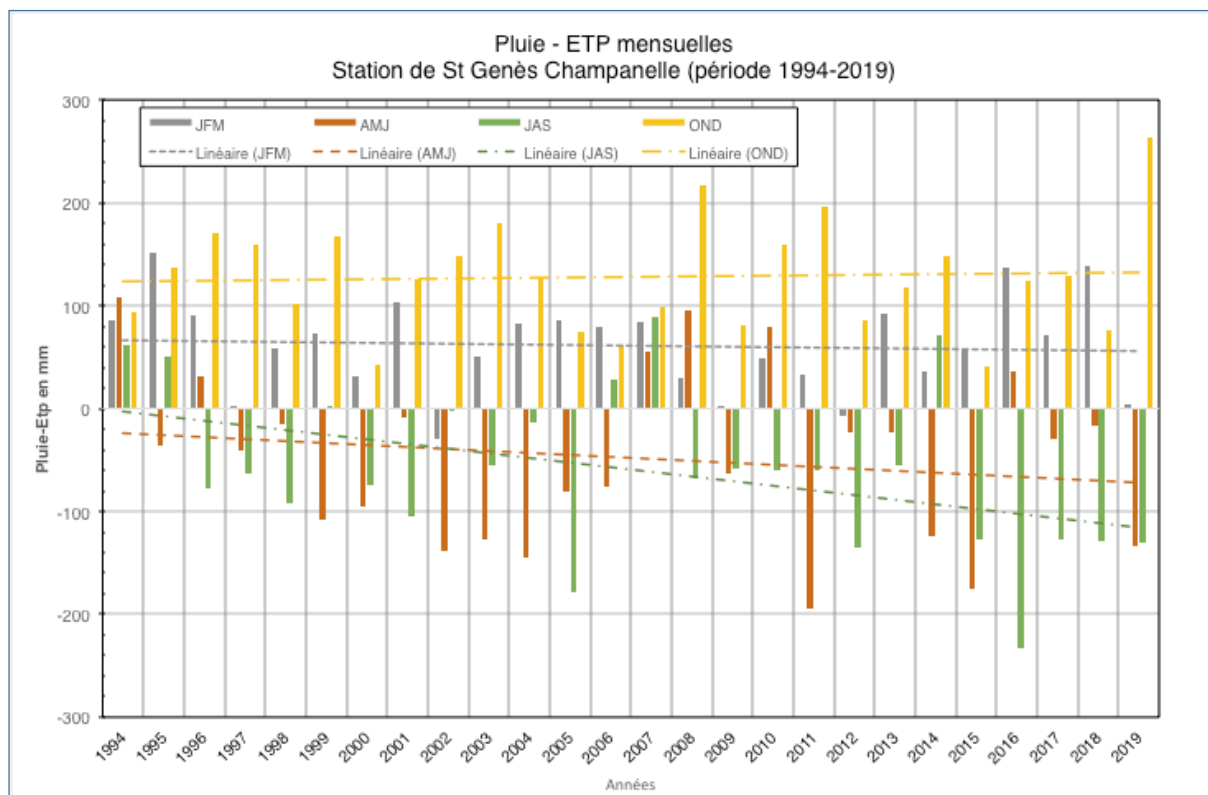
Figure 10 : approche du bilan » pluie - évaporationtranspiration potentielle »
