# Mobilisation pour la préservation des Amphibiens et la Restauration de leur EcoSystème

Mare privée située sur la commune de Blois, Loir-et-Cher (41) au sein d'un environnement urbanisé.

Année 2022 – chantier participatif

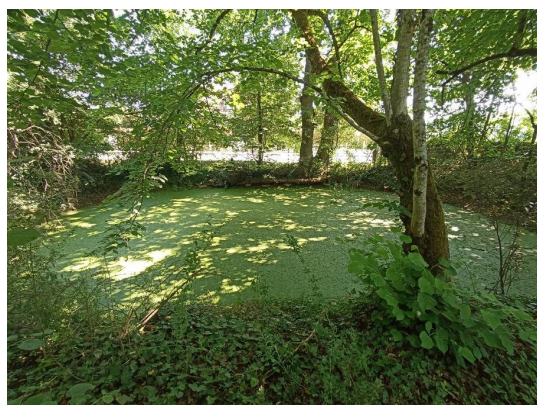
Mare privée de Blois  
©F. P.A. Lessault – CDPNE

La mare est dans un jardin privé et avait vraisemblablement une vocation de rétention des ruissellements d'eau et de récupération des eaux usées. Aujourd'hui la liaison avec la fosse septique est coupée. La vocation de la mare se veut davantage ornementale. Elle présente une végétation arborée et arbustive très développée traduisant l'absence de gestion depuis de nombreuses années. En termes de morphologie, la mare est assez profonde (4m) et présente des berges abruptes sans aucune végétation due à la faible luminosité du site.

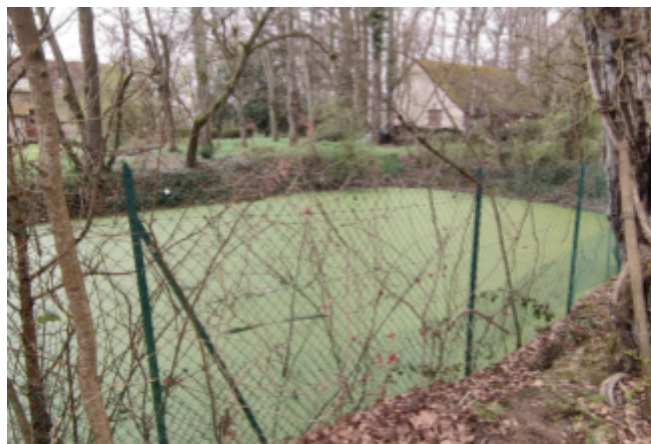
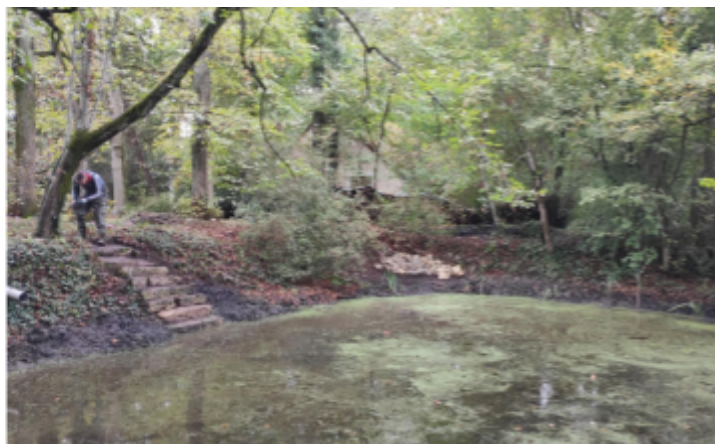
La mare avant travaux (à gauche) et après travaux (à droite)

- Curage manuel (mi-septembre à fin décembre 2022)
- Evacuation des lentilles d'eau (mi-septembre à fin décembre 2022)
- Restauration des berges (mi-septembre à fin décembre 2022)
