# Mobilisation pour la préservation des Amphibiens et la Restauration de leur EcoSystème

## *Inventaires et restauration de la mare*

Année 2022 – chantier participatif

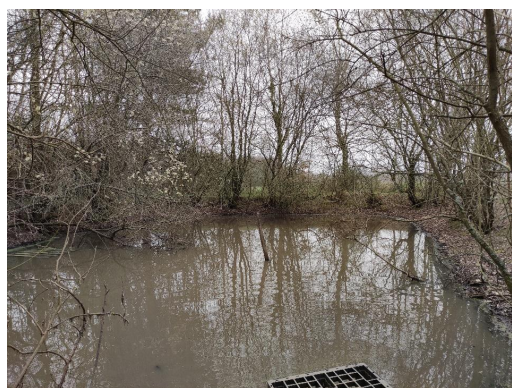
Mare privée de Oisly  
©F. P.A. Lessault – CDPNE

Compte-tenu de son lien avec le réseau de fossés, sa vocation première était vraisemblablement de ralentir et récupérer les eaux de ruissellements et de drainage des parcelles viticoles et agricoles. En termes de morphologie, la mare est profonde (2.5 m) et présente des berges abruptes non végétalisées (sauf ligneux) sujettes à l'érosion.

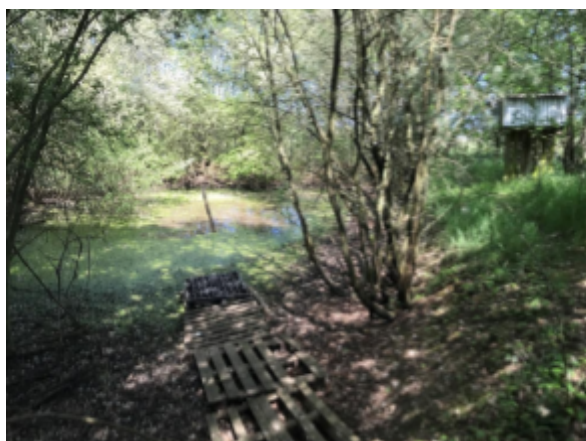
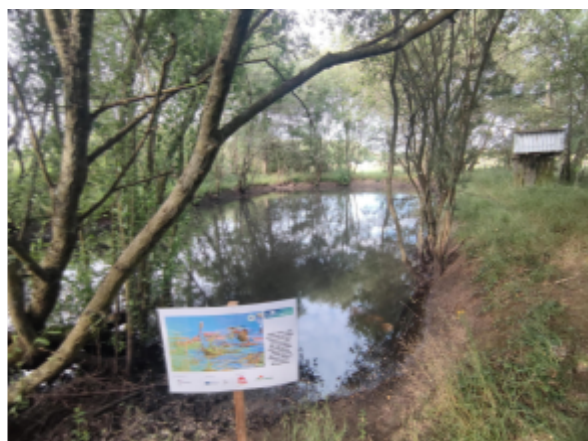
La mare avant travaux (à gauche) et après travaux (à droite)

- Tronçonnage des abords (mi-septembre à fin décembre 2022)
- Débroussaillage des berges (mi-septembre à fin décembre 2022)
- Tronçonnage et débroussaillage du fossé d'arrivée d'eau (mi-septembre à fin décembre 2022)
- Empierrement et plantation d'un filtre d'iris
- Création d'un ponton
