NOTE : OBSERVATION D'UNE TURBIDITE IMPORTANTE SUR LE COURS DE LA CRIQUE SUR LA COMMUNE DE REMIRE MONTJOLY AINSI QUE DE CONDUCTIVITE ET DECHETS NOTABLES

Réf. : 101-25

Rapport d'observation le 23/05/2025

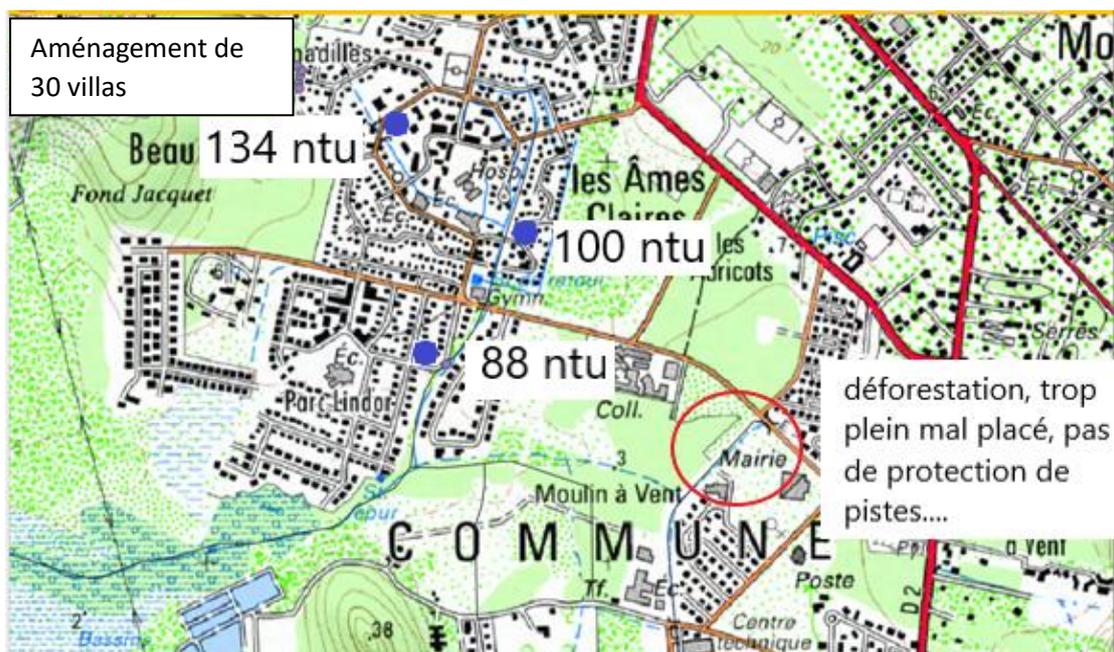
Les mesures de turbidité obtenues sont les suivantes :

- A la station : 100 NTU
- Au niveau des âmes claires : 134 NTU
- Dans le lot du Parc Lindor : 88 ntu

Cela représente une pollution d'une distance d'environ 3km jusqu'au pri-pri de Cabassou et la lagune de Morne Coco, affectant les espèces et les milieux aquatiques urbains et péri-urbains. Passé la lagune, la pollution se voit moins mais la turbidité doit être aux environs des 50 ntu, ce qui est encore trop pour le milieu.

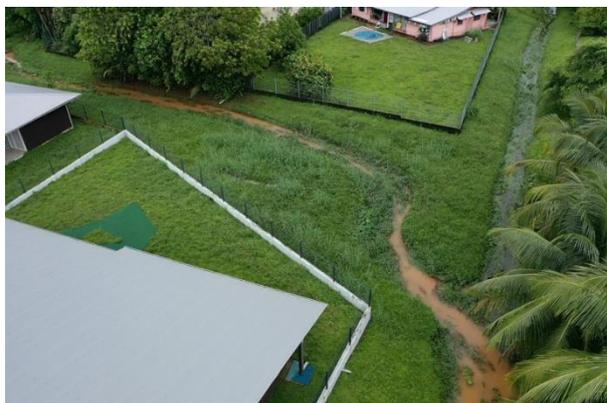
50m en amont de la station on observe bien la différence de turbidité entre les deux affluents

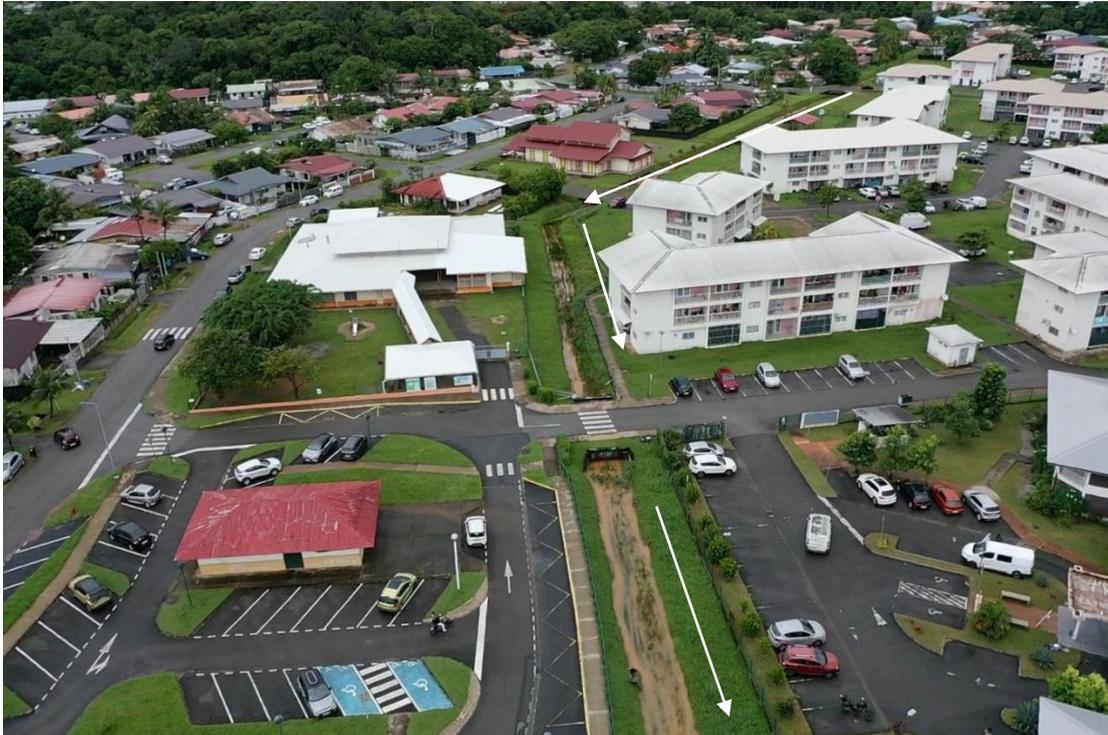
En remontant à l'amont on observe que la turbidité est encore plus élevée

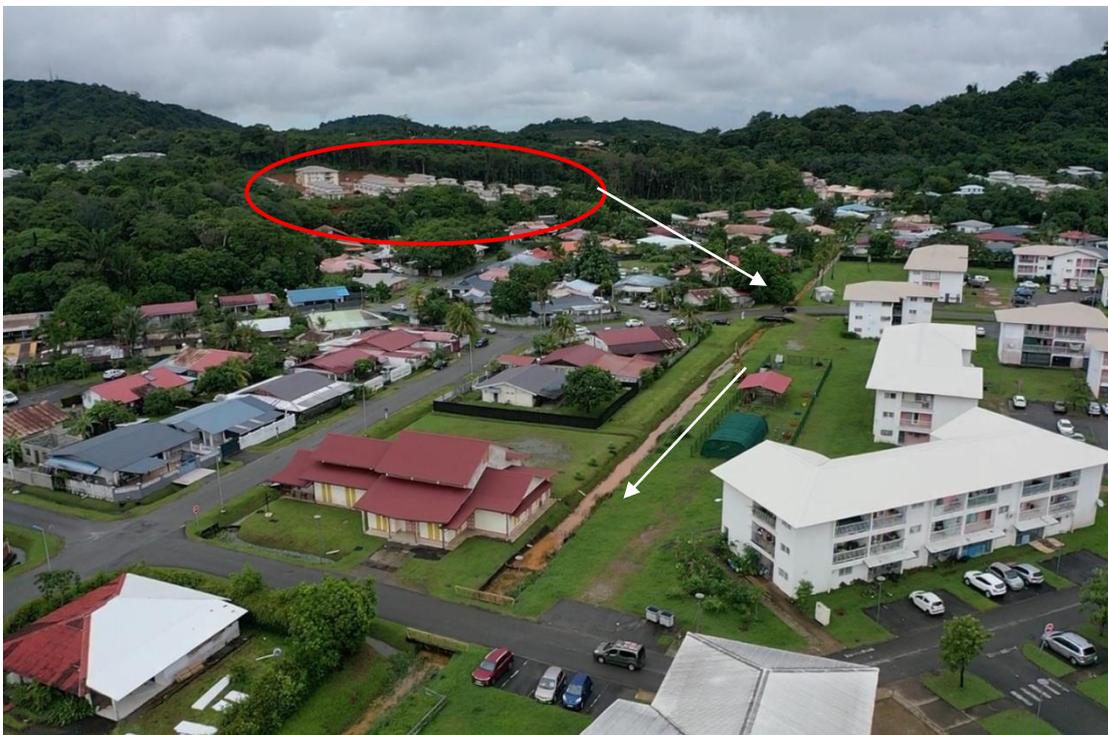
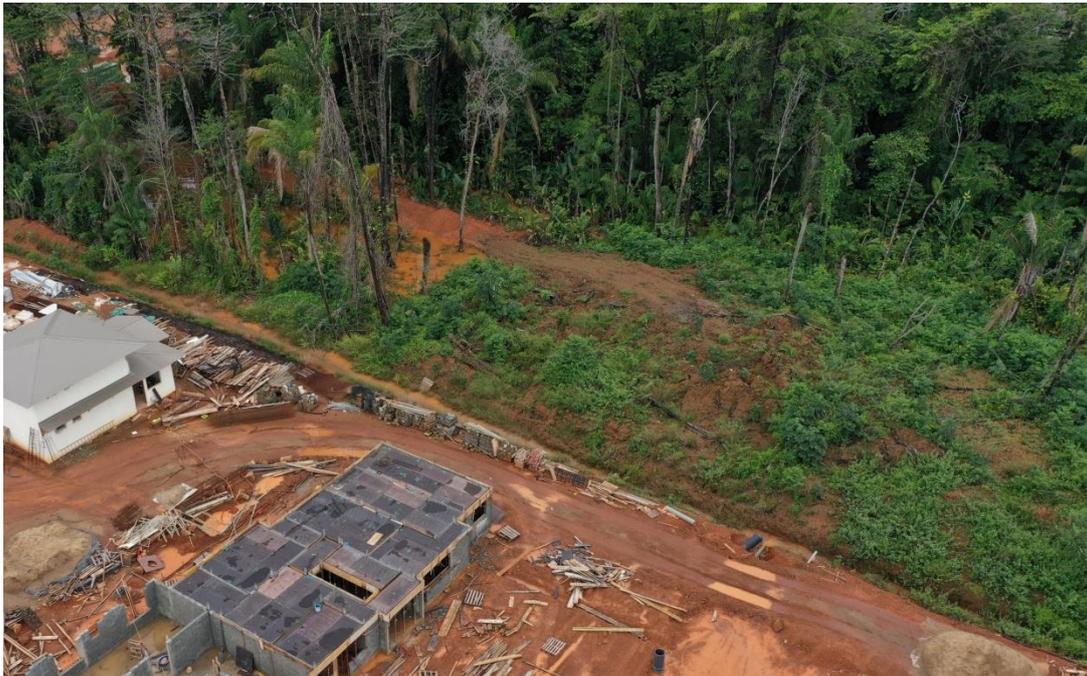
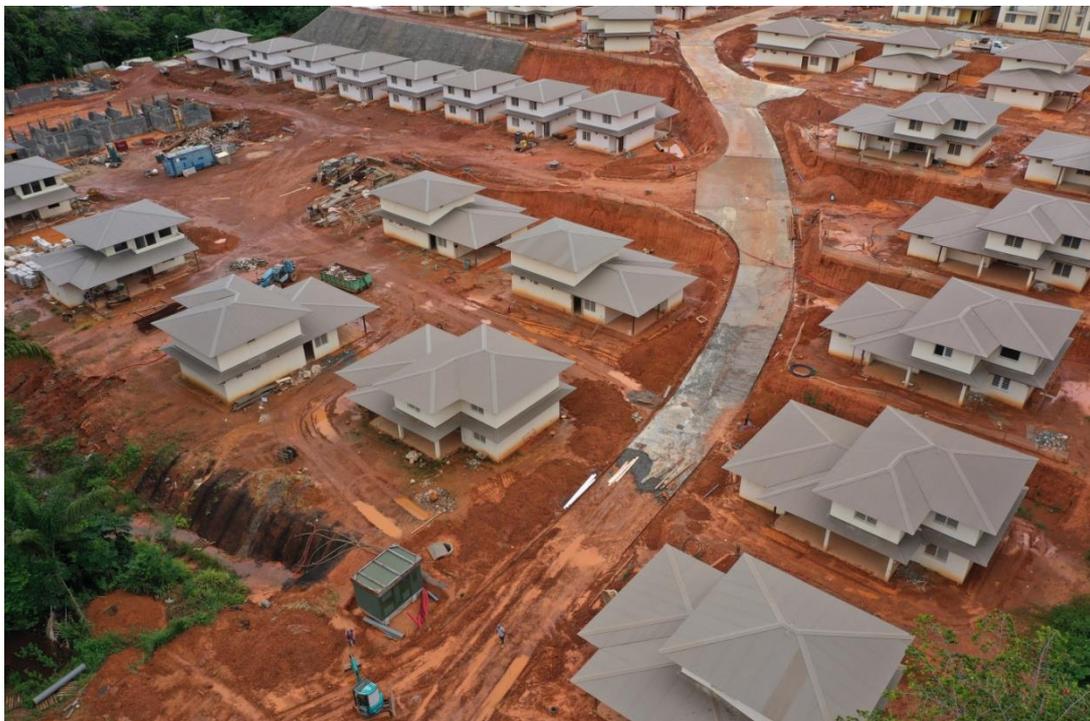
L'origine de la pollution provient de nouvelles villas créées sur la source de la crique au niveau du Mont Saint Martin. Aucun bassin de rétention, ni mesures de compensations pour limiter les pollutions n'est observable avec les images du drone.

Les sols sont complètement décapés sur plusieurs hectares et aucune barrière d'érosion ou de protection des sols et des berges n'est visible. De plus de nombreux déchets sont stockés le long du cours d'eau sur plusieurs dizaines de mètres.

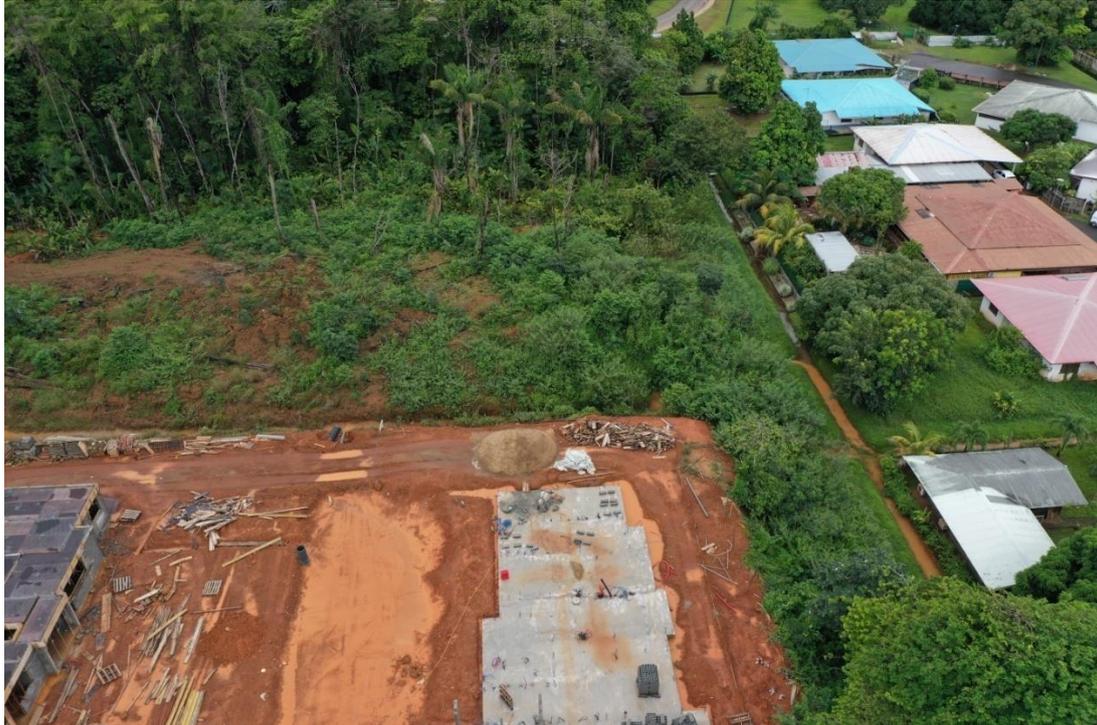
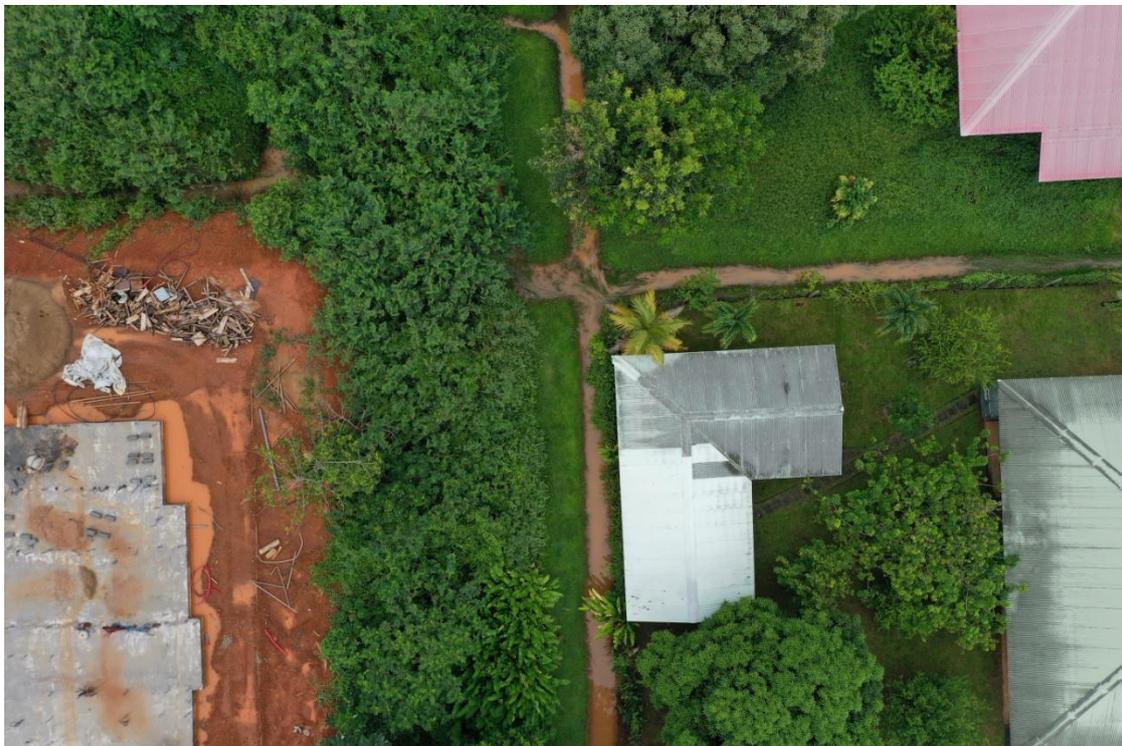
Les matières en suspension se déversent directement à l'aval, via le cours d'eau qui a été chenalisé. Le nouveau lotissement a été créé sur la tête du bassin versant de la crique Cabassou comme observé sur les photos ci-dessous.

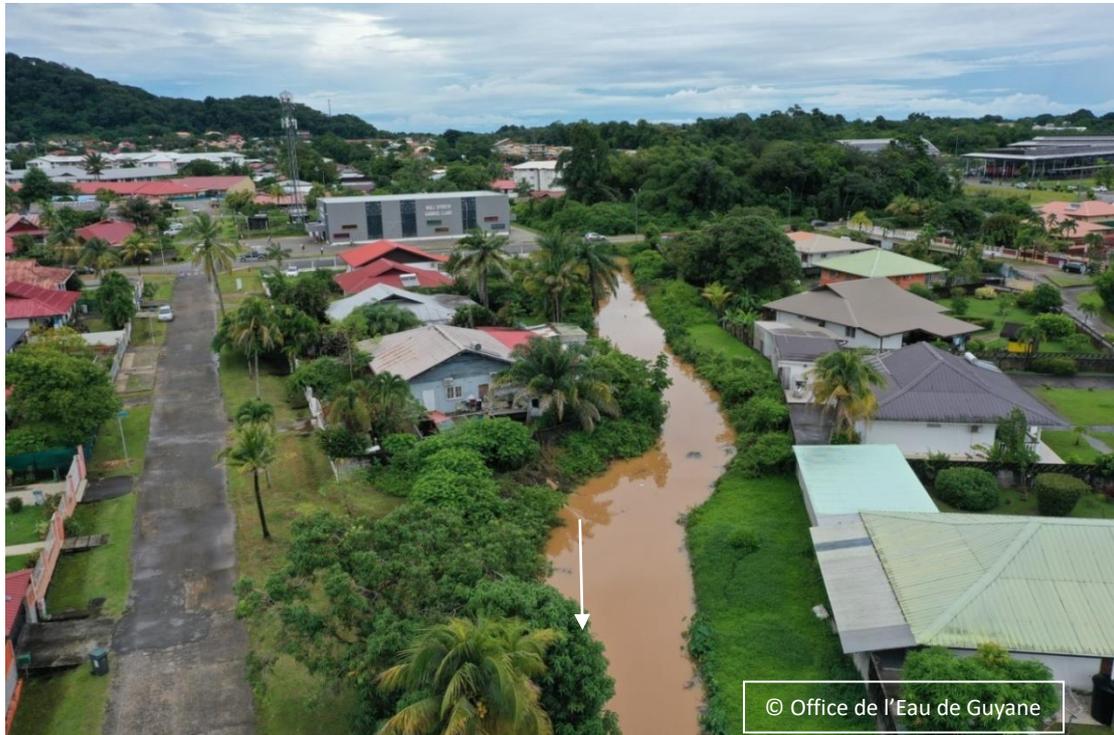
En aval de la station, le cours d'eau indique des turbidités à 100 ntu.

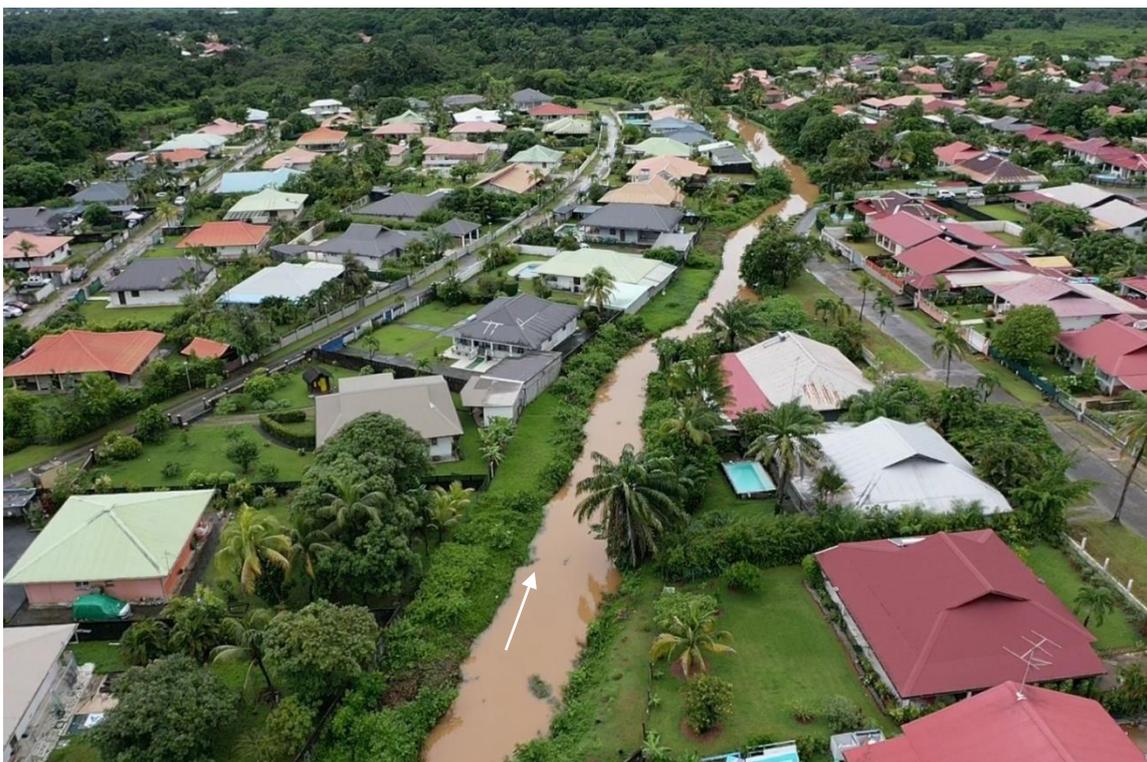
Par ailleurs, le cours d'eau n'a plus aucune couverture forestière pour protéger de l'eutrophisation et des hautes températures, ce qui affecte la vie aquatique.

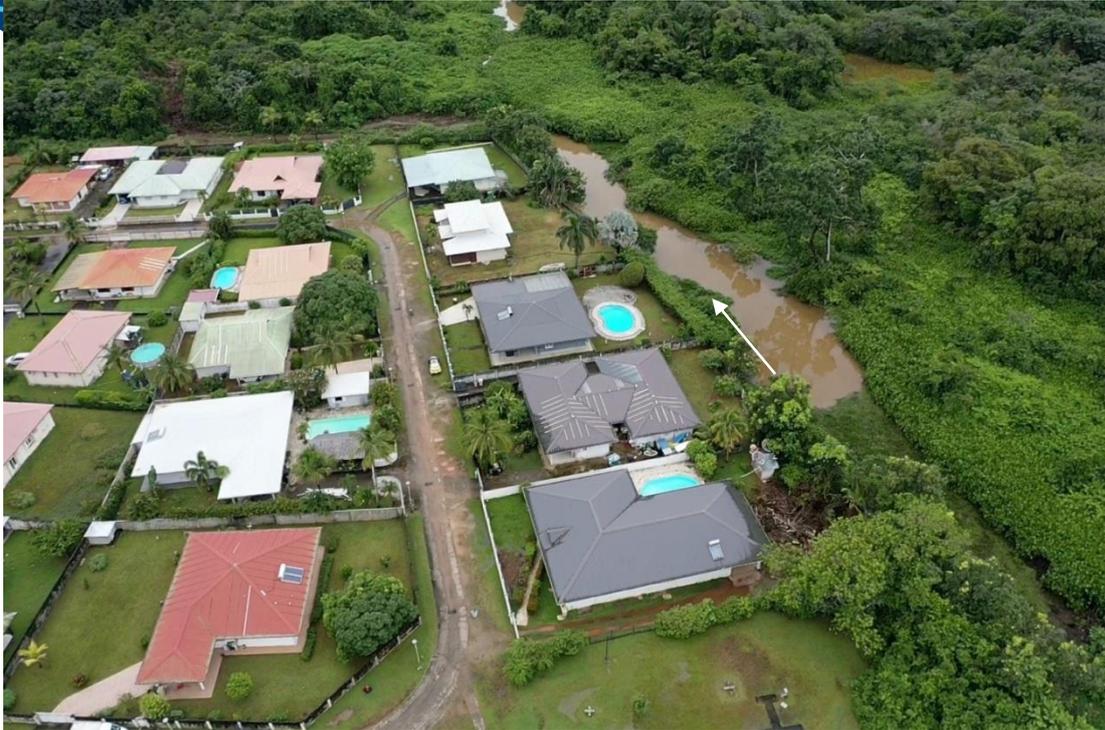
La photo ci-dessous montre la confluence entre les deux affluents : le tributaire gauche vient du quartier des Grenadilles et du Mont Saint Martin, le tributaire droit vient de la Mairie de Rémire. On observe que le cours d'eau est obstrué par la végétation mais cela permet la décantation des MES. On constate sur la photo un gradient de pollution avec en rive droite une couleur davantage turbide qu'en rive gauche.

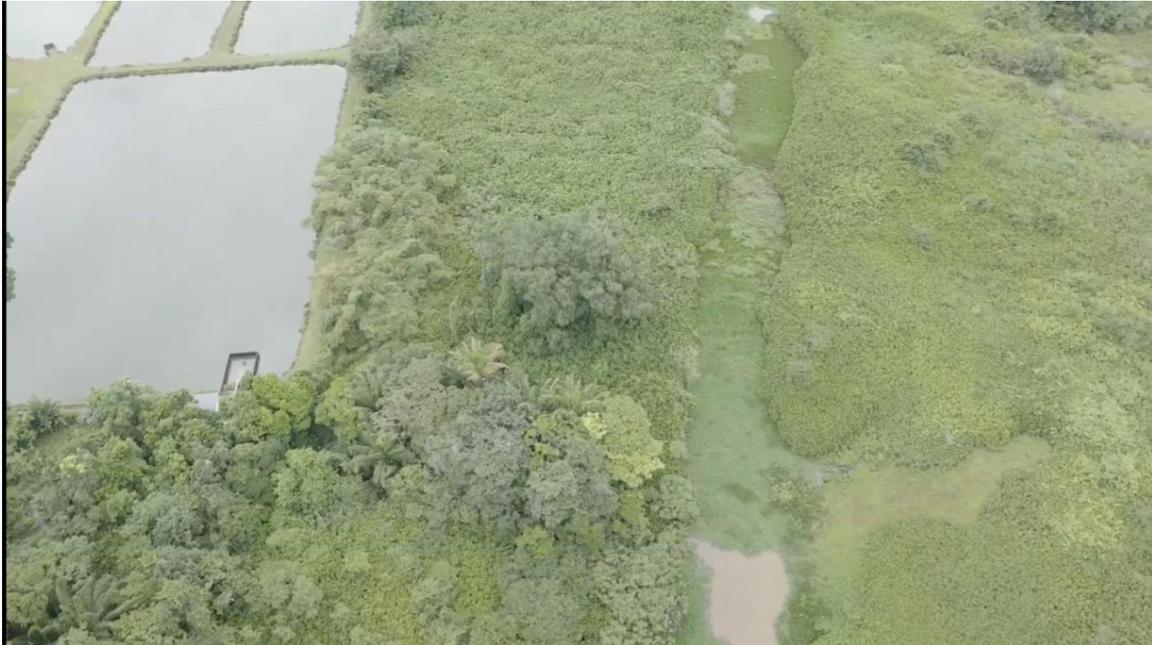
Les MES décantent mais s'observent encore entre deux radeaux de végétation jusqu'à la lagune de Morne Coco.

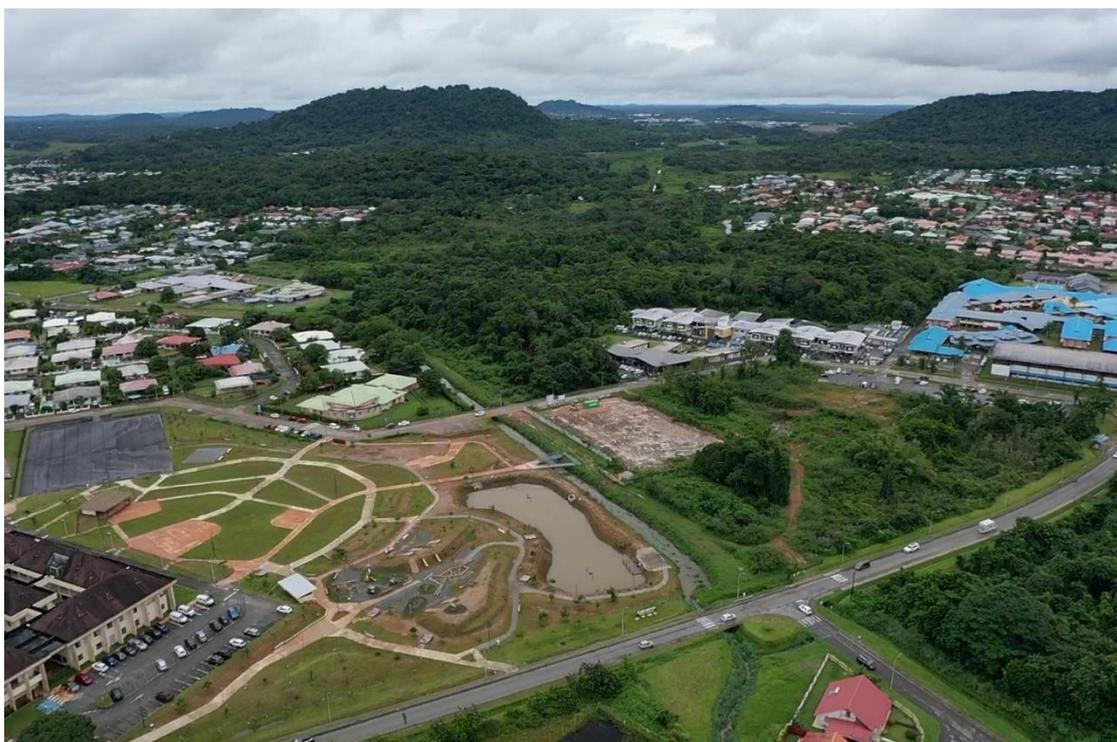
Le tributaire droit est également pollué mais de bien moindre mesure. Comme on observe sur les photos, il y a de nombreux travaux dans le secteur du cœur de ville. Les berges du cours d'eau au niveau du parc, en aval du pont devant la mairie, s'érodent.

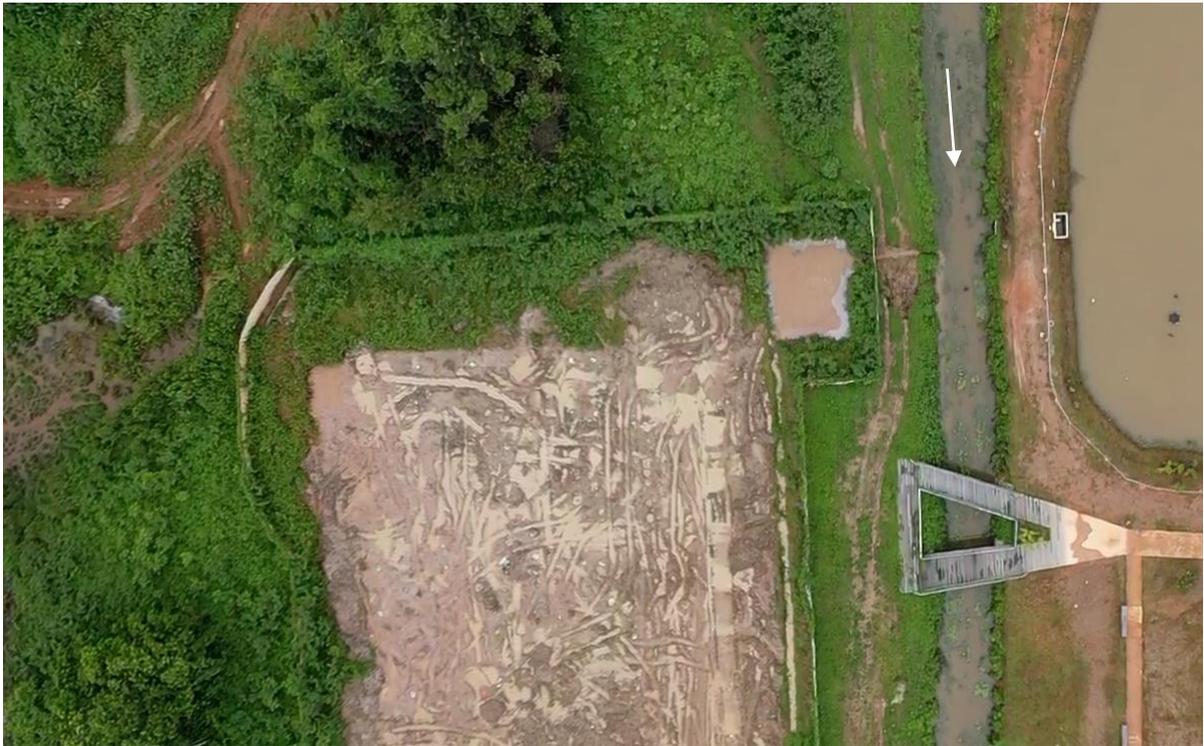
De plus, la photo ci-dessous montre une pollution au niveau le bassin de rétention de l'aménagement en face de la lagune. Le trop plein est probablement mal positionné. On observe un gradient de pollution.

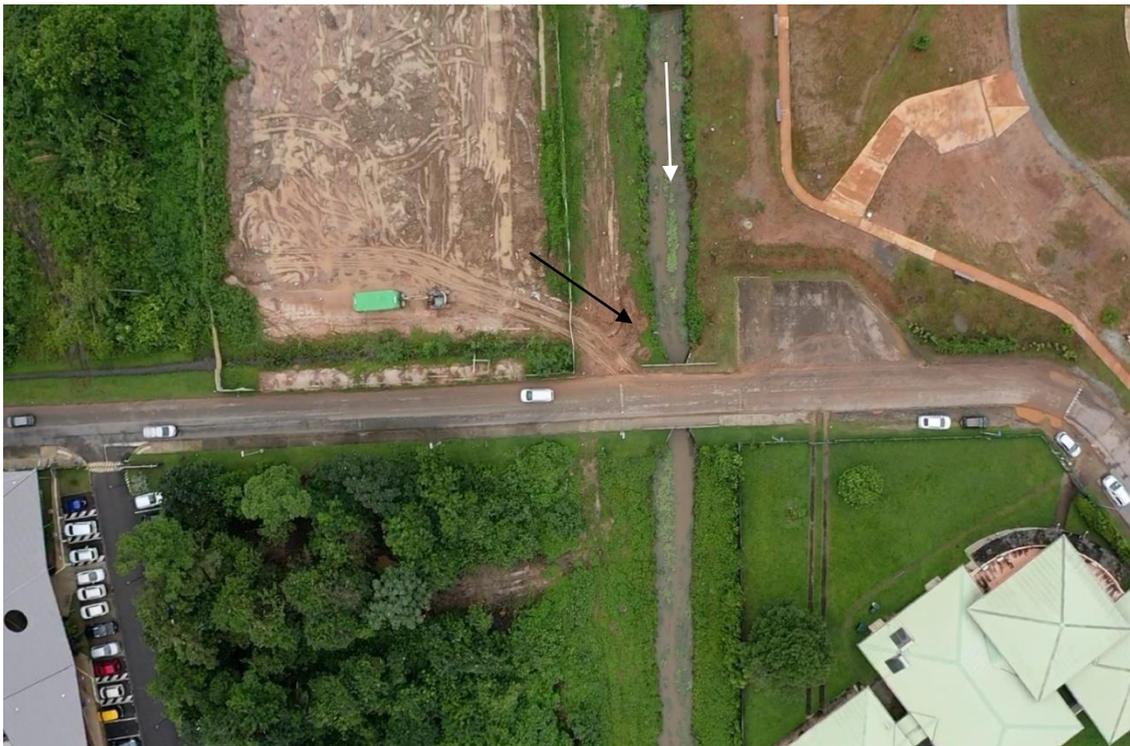
La piste pour le passage des véhicules s'évacue directement dans le cours d'eau.

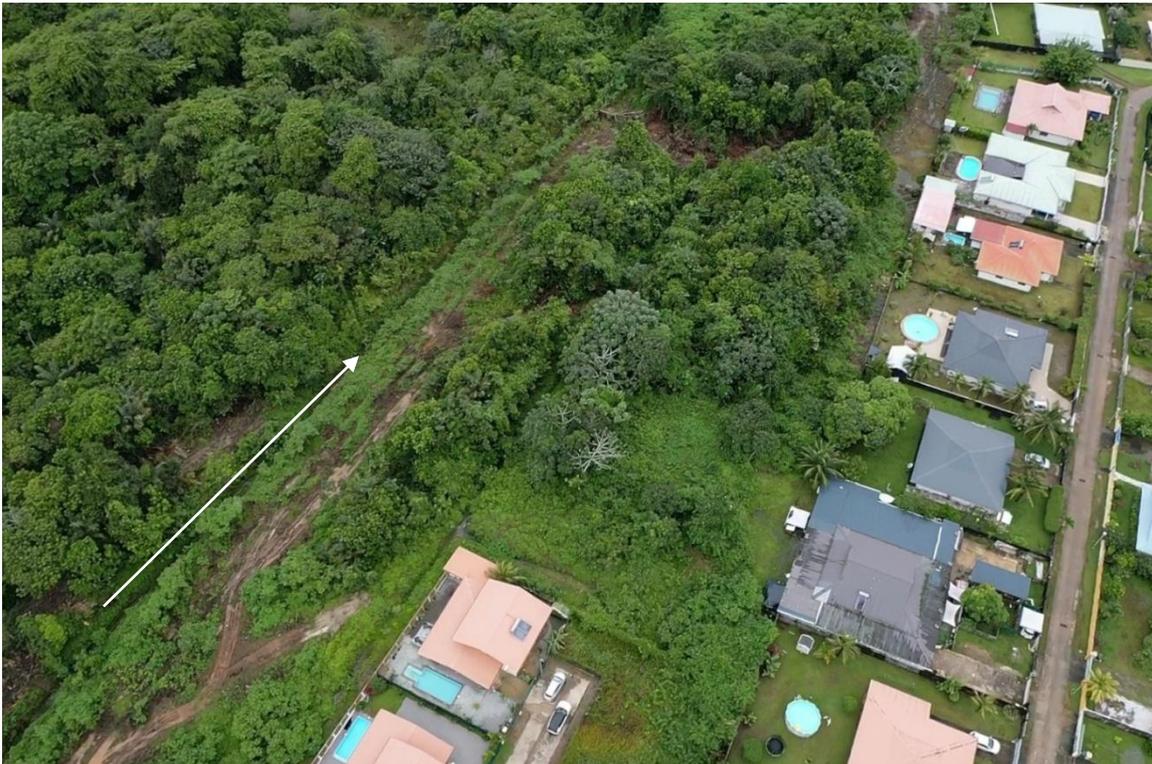
Par ailleurs, un passage est entrain d'être ouvert au bord du canal au niveau du rondpoint du lycée. Ce passage longe le cours d'eau jusqu'à l'école du Moulin à vent. Les berges et la ripisylve sont entrain d'être enlevés.

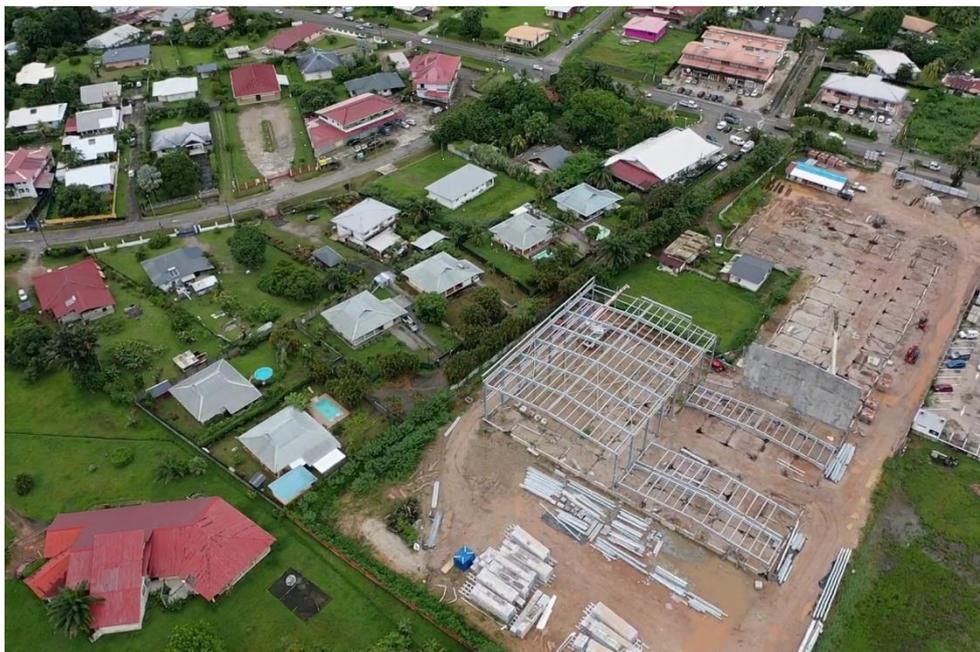
Aucune pollution n'a été relevée de l'aménagement en amont de la mairie. Le bassin de rétention joue bien son rôle de protection du milieu.

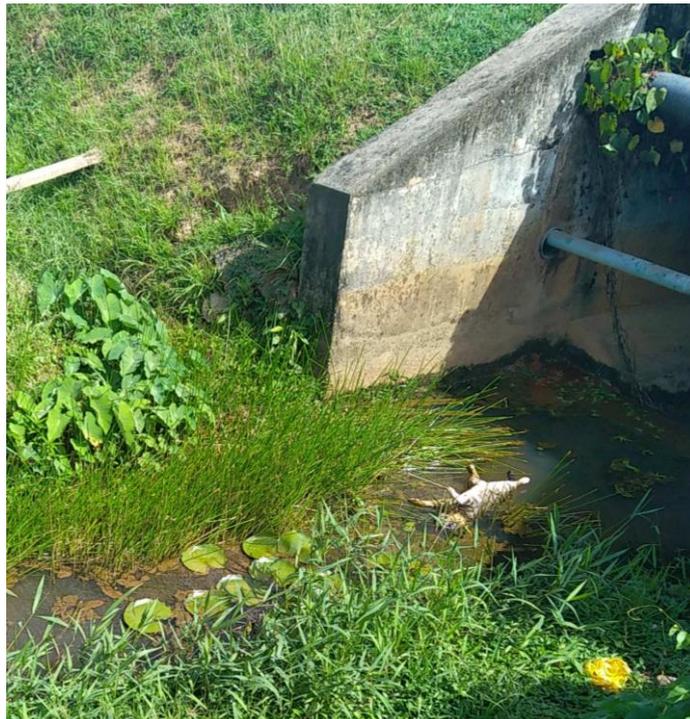
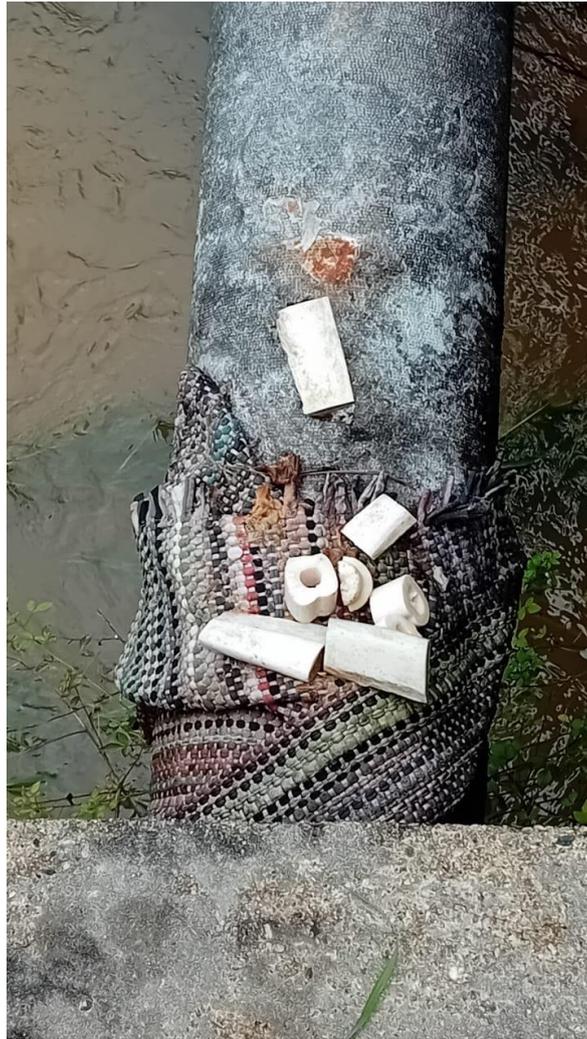
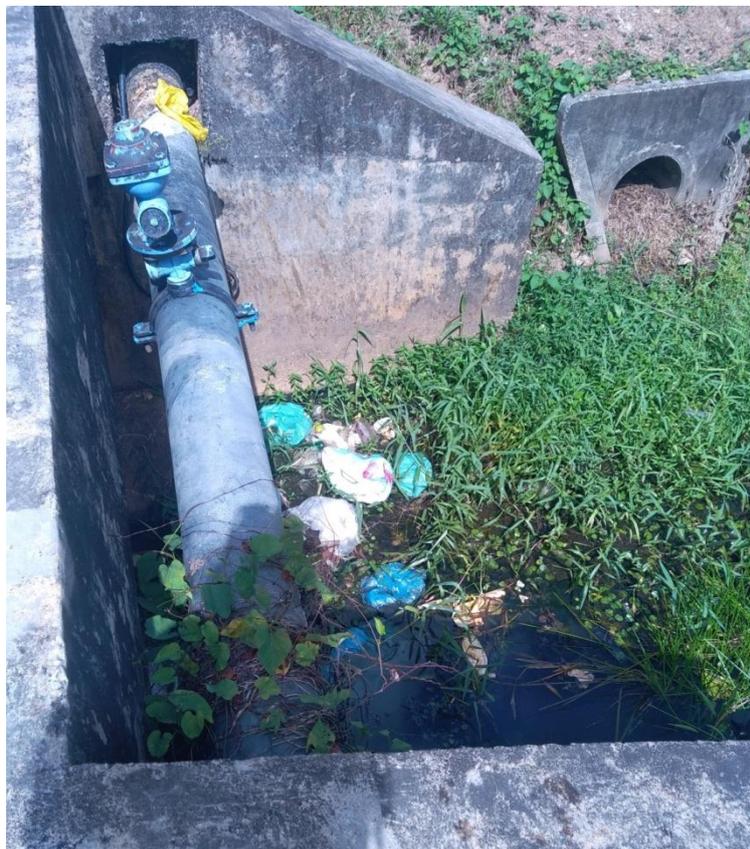
L'Office de l'Eau met également en évidence que le cours d'eau fait souvent l'objet de jets de déchets au niveau de la station hydrométrique, comme en témoigne les quelques photos ci-dessous.
