Restauration écologique du ruisseau du Bénusse (FRDR11936)

Diagnose et propositions d'actions

Version définitive du 05 Octobre 2020

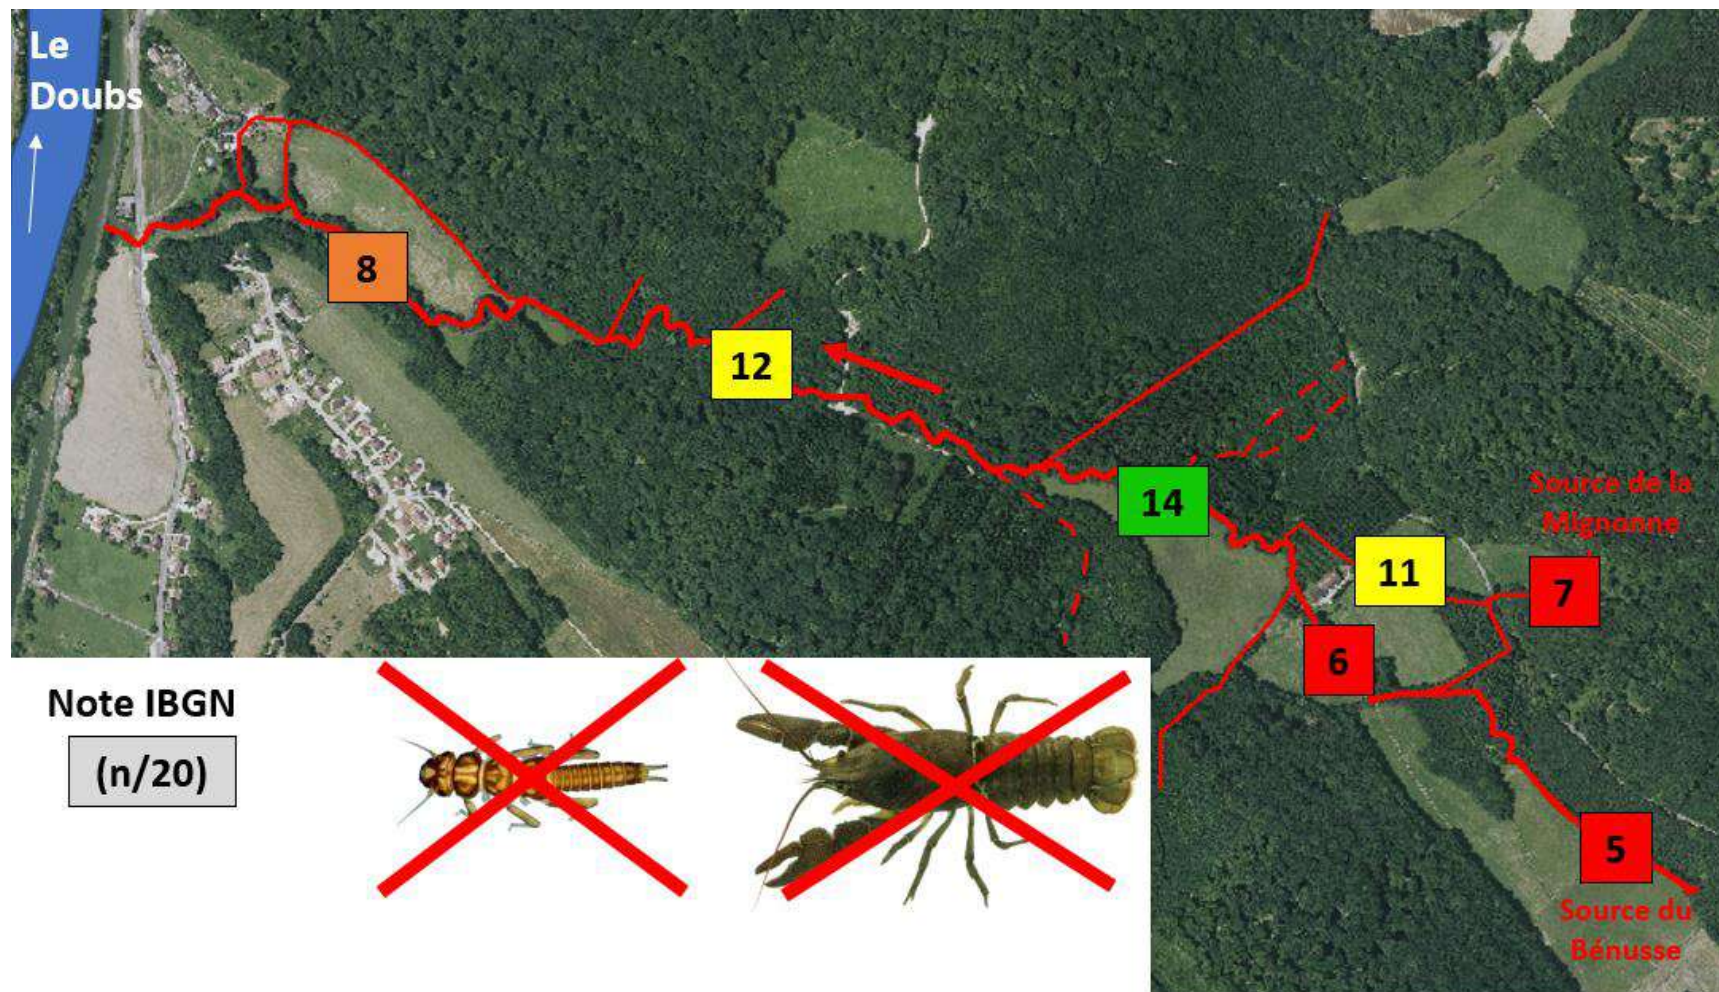
Figure 10 : Notes IBGN relevées sur les différentes stations d’inventaires macrobenthiques en 2008 par la fédération de pêche du Doubs (Ott, 2008)

Les notes IBGN calculées à partir des listes faunistiques démontrent que la macrofaune benthique est dans un état de conservation catastrophique (Figure 10). Alors que la note attendue en l’absence de perturbation est de 20/20, les scores obtenus en 2008 variaient de 5 à 14.

Dans le détail, les taxons les plus sensibles comme les plécoptères et les écrevisses pieds-blancs n’ont pas été retrouvés sur le réseau. Les éphéméroptères et les trichoptères subsistent difficilement et ne sont représentés respectivement que par 2 et 10 genres.

Enfin les abondances relevées sont systématiquement très basses, 3 à 10 fois inférieures au potentiel local.

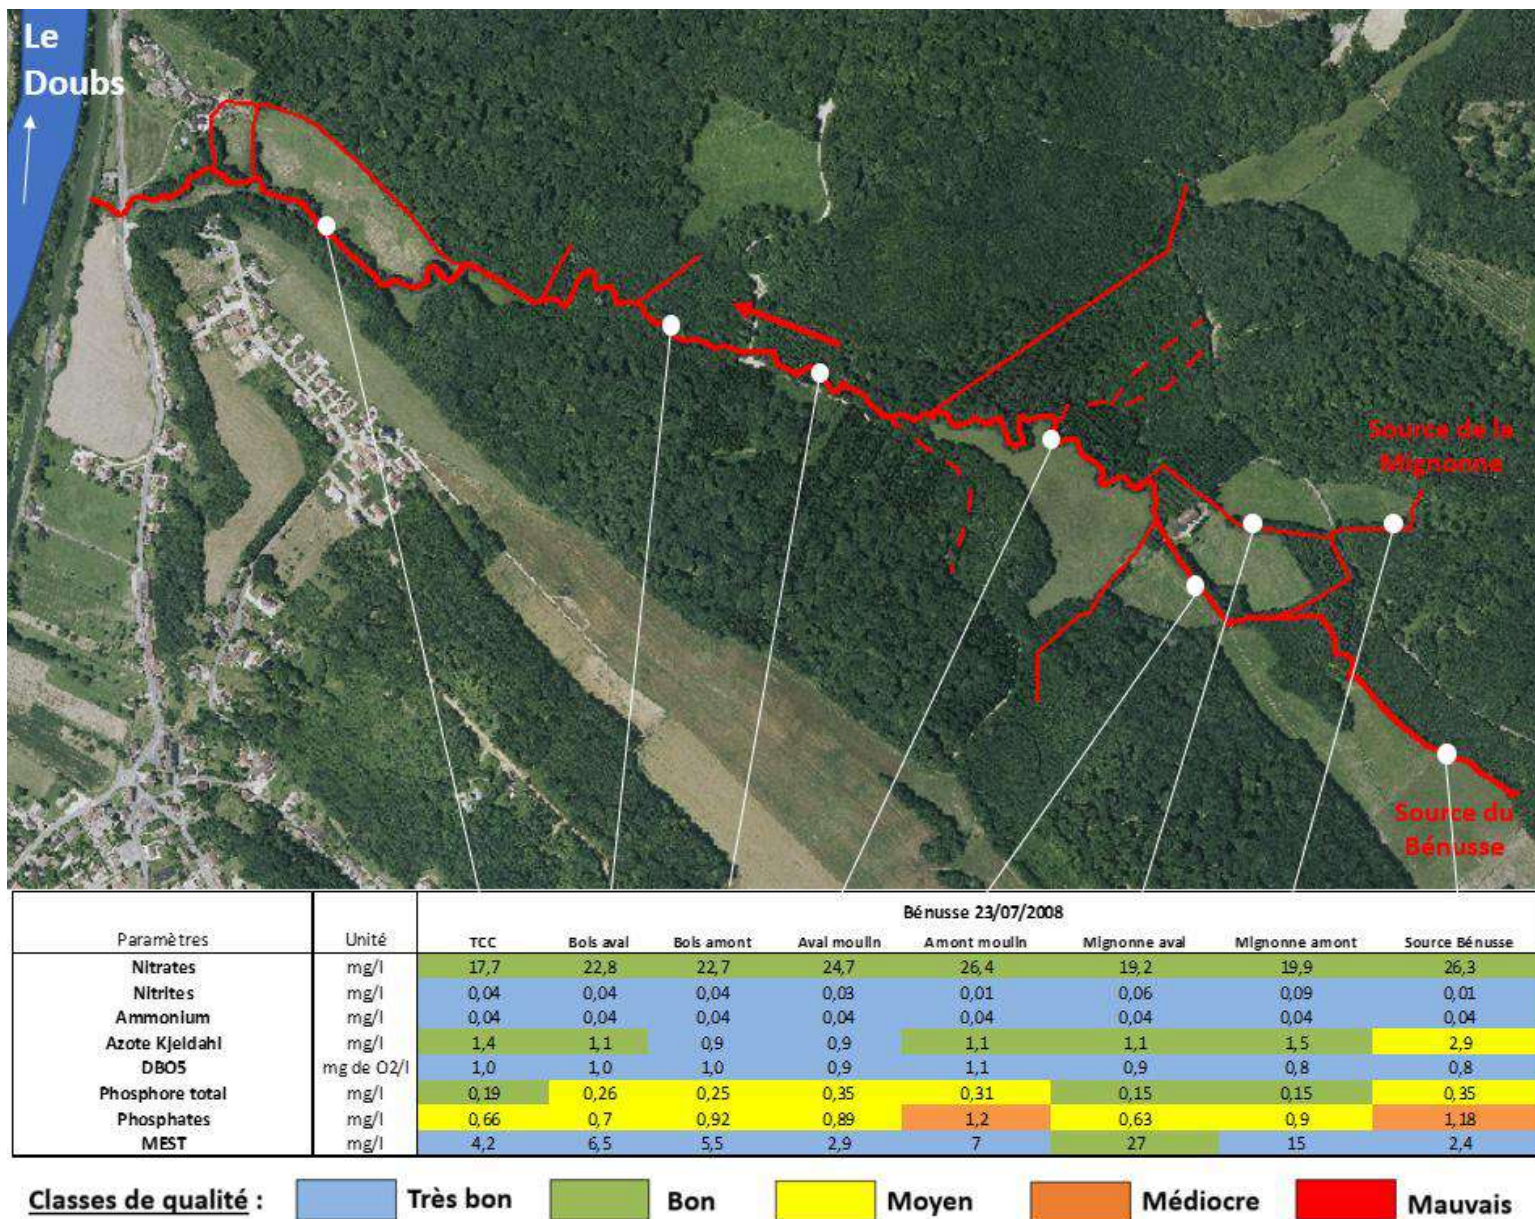
Figure 12 : Résultats des analyses physico-chimiques de 2008 confrontés aux classes de qualité de la norme en vigueur (Ministère de l'Environnement, 2016)

En 2008, une campagne d’analyses physico-chimiques a révélé une pollution importante par les composés phosphorés et azotés selon les normes en vigueur (Ministère de l’Environnement, 2016), et ce, des sources jusqu’à la confluence (Figure 12). En effet, les concentrations moyennes en nitrates sont de l’ordre de 20 mg/l soit 10 fois la valeur normale pour un tel ruisseau selon Nisbet and Verneaux (1970). Toujours selon ces mêmes auteurs, les concentrations en phosphates atteignent les seuils des cours d’eau nettement pollués.

Par ailleurs, des concentrations non négligeables en pesticides de synthèses (Lindane) et en métaux lourds (Arsenic, Cuivre, Nickel, Plomb) ont été mesurées dans les sédiments du cours d’eau (Ott, 2008). Or ces composés peuvent avoir des effets délétères pour toute forme de vie aquatique à des concentrations déjà infimes. De plus, lorsque comme ici, ces résidus se trouvent sous forme de cocktail, leurs propriétés biocides sont amplifiées.

Néanmoins, si cette mauvaise qualité d’eau éclaircit l’absence des taxons les plus sensibles comme les plécoptères, l’écrevisse pieds-blancs ou la lamproie de Planer, elle ne suffit pas à expliquer à elle-seule les déficits observés pour les autres espèces comme la truite ou le vairon.

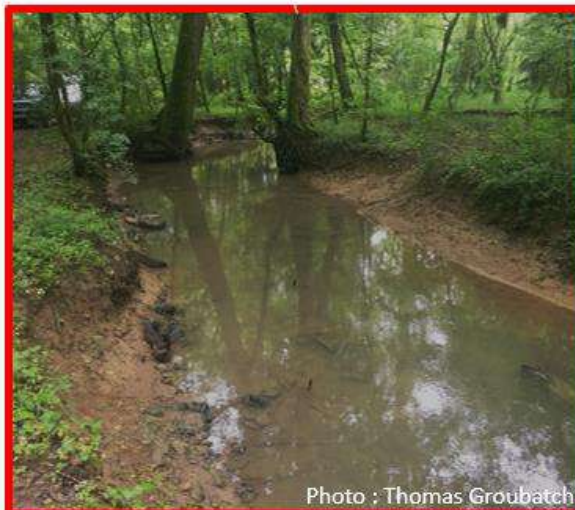
Hauteur de berges :
> 1,0 m

Largeur du lit mineur :
6 à 7 m

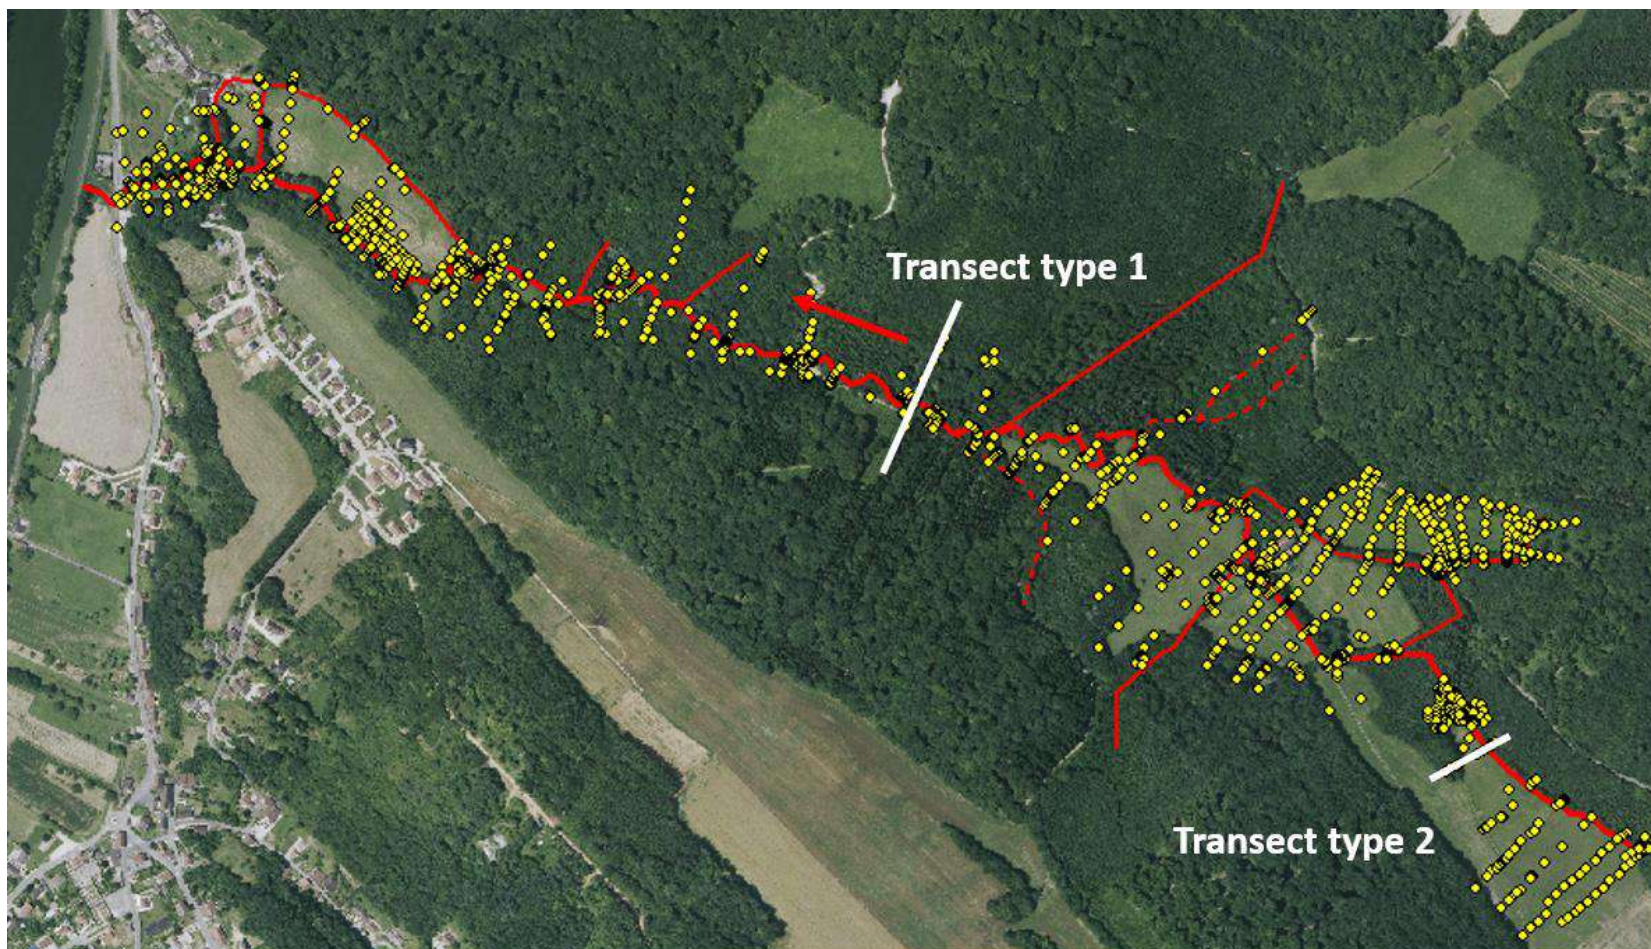
Figure 15 : Position des levés topographiques et de deux profils en travers types

Par ailleurs, la topographie effectuée (Figure 15) met en évidence que sur de nombreux secteurs, le cours d’eau se trouve totalement perché sur le côté, bien loin de son thalweg naturel (Figure 16) et que le chenal n’est pas toujours unique.

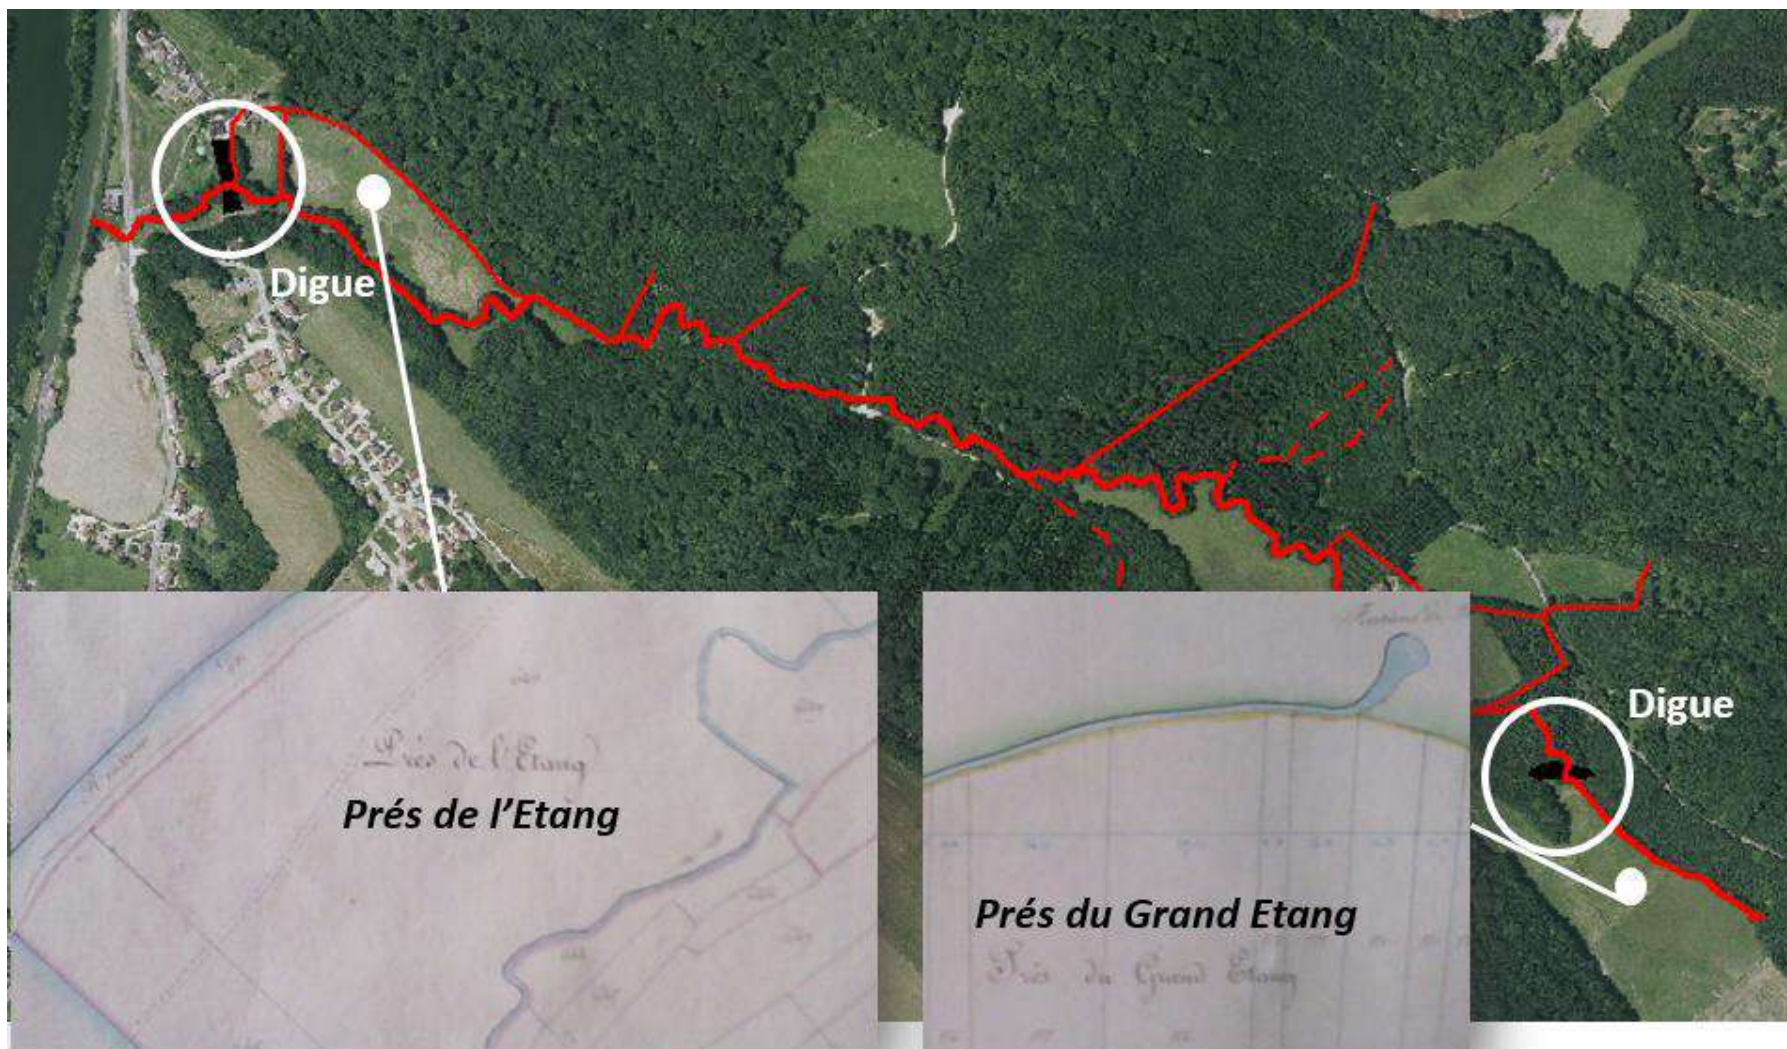
Figure 18 : Localisation des digues et dénomination des parcelles amont par le cadastre napoléonien

La topographie a mis en évidence la présence de deux digues partiellement échancrées à l’aval (Figure 17) et à l’amont du ruisseau. La consultation du cadastre napoléonien montre qu’en amont de ces digues, les prés étaient respectivement nommés « Prés de l’Etang » et « Prés du Grand Etang » (Figure 18).

Afin d’optimiser les coûts liés aux travaux, les digues seraient partiellement voire totalement arasées et leurs matériaux constitutifs pourraient être employés pour reboucher les chenaux à oblitérer.

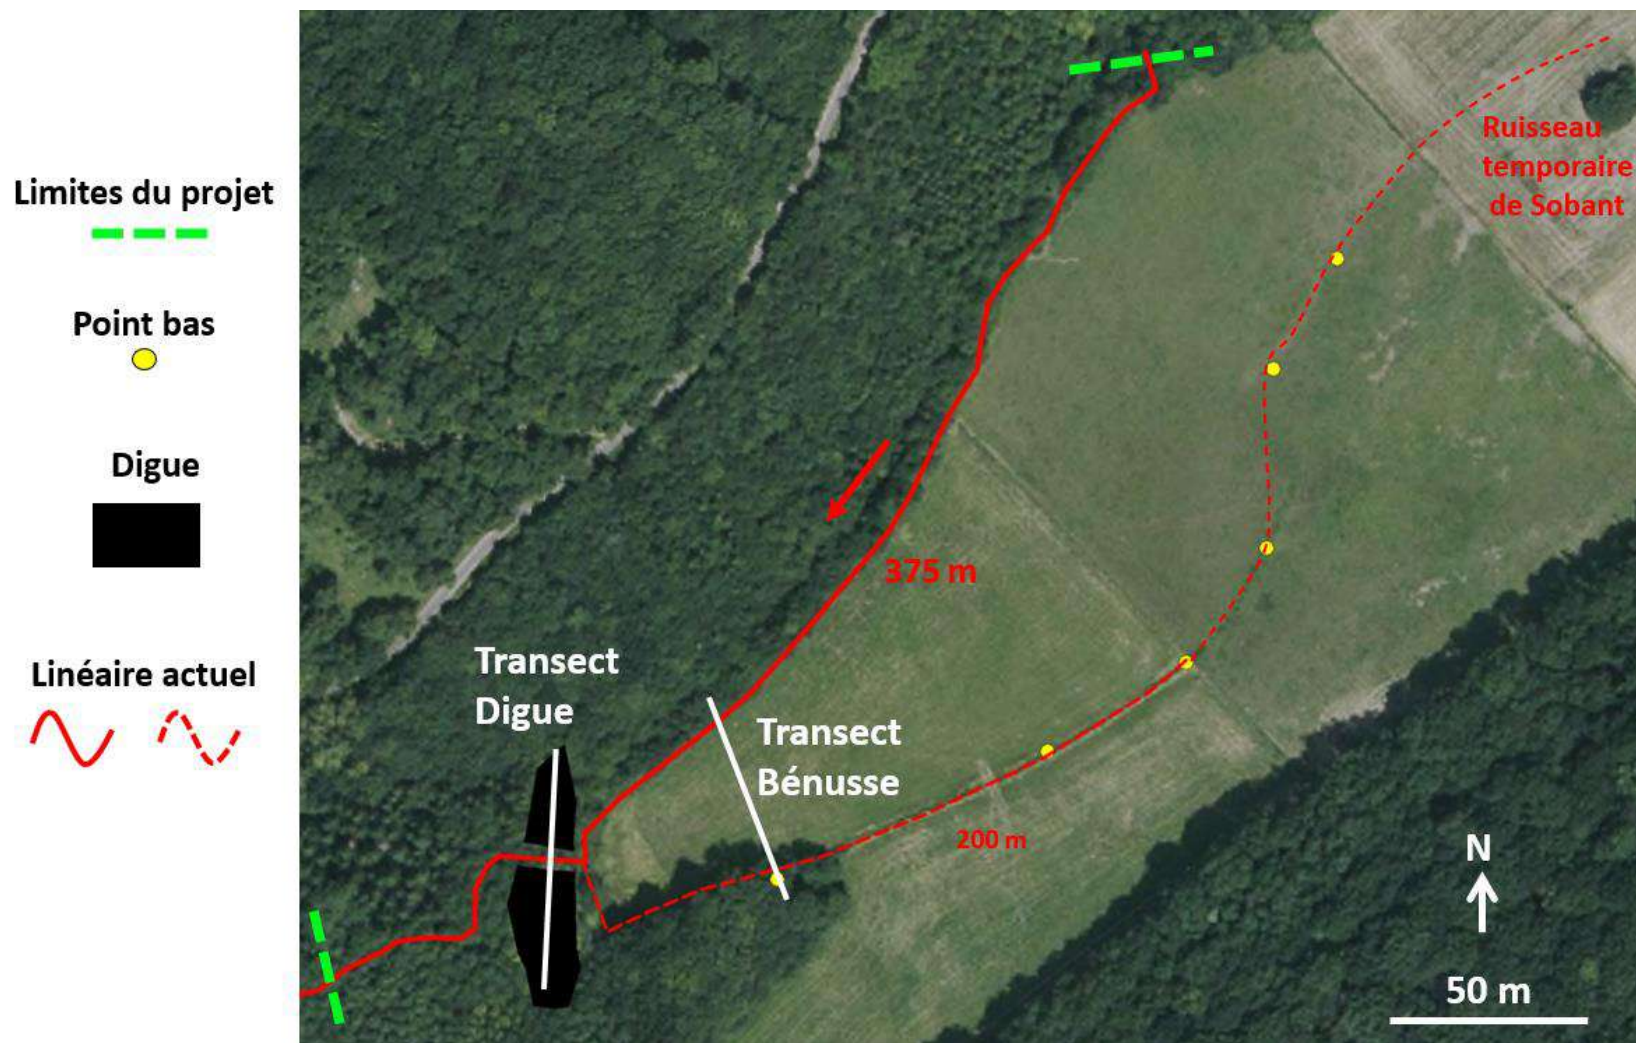
Figure 34 : Plan de masse de la situation actuelle au niveau du projet de la source du Bénusse

De la source du Bénusse à l’aval de l’ancienne digue boisée, le ruisseau est invariablement rectiligne (Figure 34 et Figure 35).

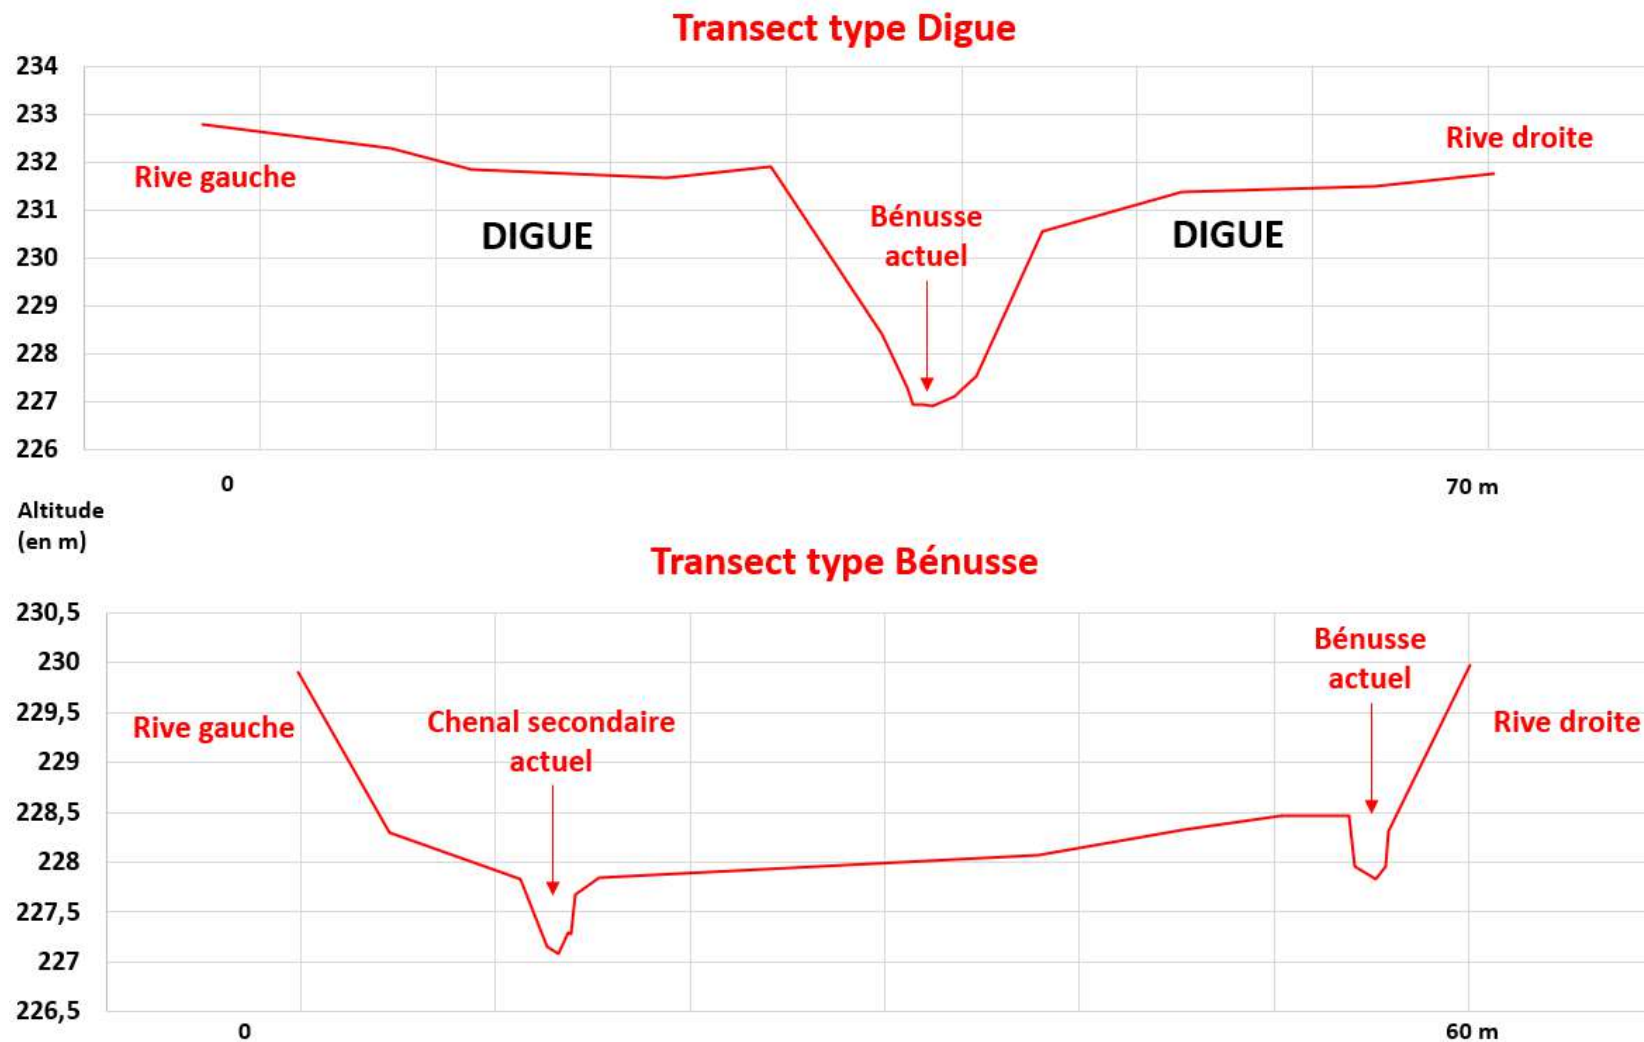
Figure 35 : Transect type actuel au niveau du projet de la source du Bénusse

Perché sur le côté de la vallée, il possède également un gabarit surdimensionné le rendant homogène, déconnecté de ses berges et donc très peu attractif pour la faune pisciaire et macrobenthique. Au niveau de la digue, les chenaux se rejoignent pour s’écouler à travers cet étranglement artificiel.
