| <b>Rapport de contrôle de l'inspection des installations classées</b> | | |
| <b>Référence : 20191015_RAP_INSP_20190930_Carriere_LaRiviere_Is144SS</b> | | |
| Société CARRIERE DE LA RIVIERE<br>601 chemin du Courtillet<br>38210 LA RIVIERE | S3IC 0061.00978<br>Priorité <input type="checkbox"/> PN <input type="checkbox"/> AE <input type="checkbox"/> SP <input type="checkbox"/> Autre<br>DREAL <input type="checkbox"/> A <input type="checkbox"/> E <input type="checkbox"/> D <input type="checkbox"/> NC<br>Régime Seveso <input type="checkbox"/> HAUT <input type="checkbox"/> BAS | |
| <b>Thème du contrôle</b> | Suites données à l'incident d'éboulement d'une partie des fronts supérieurs.<br>Mise en œuvre de l'arrêté préfectoral complémentaire n°DDPP-IC-2019-08-02 du 5 août 2019 | |

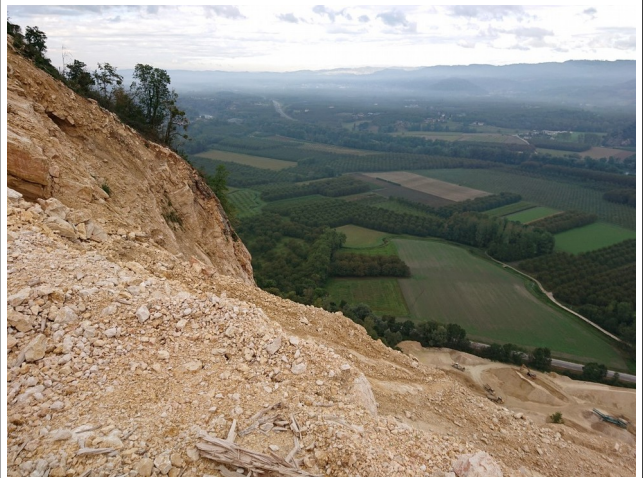
L'inspection des installations classées a parcouru avec l'exploitant les banquettes supérieures jusqu'à la zone de faille d'où se sont décrochés environ 40 000 m<sup>3</sup> de matériaux. D'après les estimations de l'exploitant, environ 20 000 m<sup>3</sup> de matériaux sont répartis sur les banquettes inférieures et 20 000 m<sup>3</sup> sont retenus dans le piège à blocs et en pied de carrière.

Vue du plan de glissement

Conformément à l'article 1 de l'arrêté préfectoral complémentaire n°DDPP-IC-2019-08-02 du 5 août 2019, l'étude géotechnique (type G5 minimum) devra définir les mesures nécessaires pour le nettoyage des banquettes situées sous la zone de départ de l'éboulement, l'évacuation des matériaux présents dans le piège à blocs ainsi que les conditions de poursuite de l'exploitation (extraction, phasage, mesures de protection, suivi du massif et utilisation d'explosifs). L'étude comportera une modélisation de la trajectographie des blocs ou masses rocheuses instables. L'étude sera transmise pour avis à l'inspection des installations classées avant la mise en œuvre des mesures et la reprise de l'exploitation.

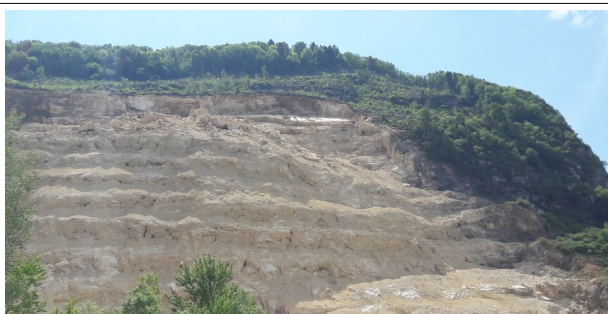
Piège à blocs rehaussé
