Études de dangers des digues domaniales de classe B du département de la Nièvre – Val de Decize

S11 - Étude de la végétation sur les digues

Juin 2014

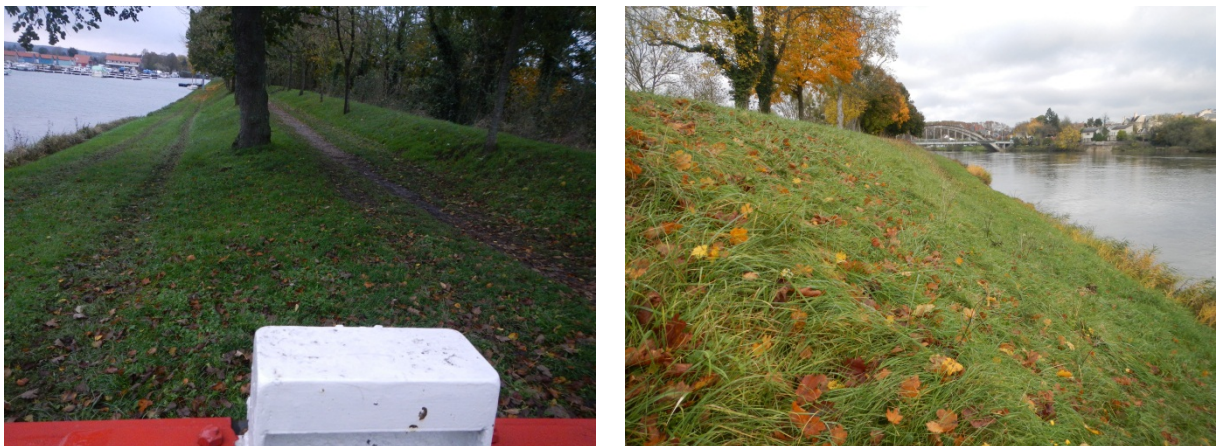
La végétation herbacée recouvre 34,6% des linéaires de talus de digue du val de Decize, à savoir :

- la levée de la Jonction 2^{ème} section : côté val ;
- la levée de la Jonction 3^{ème} section : côté Loire et val ;

Figure 1 : Végétation herbacée du val de Decize. A gauche : levée de la Jonction 2^{ème} section, à droite : levée de la Jonction 3^{ème} section (Egis Eau, 2013)

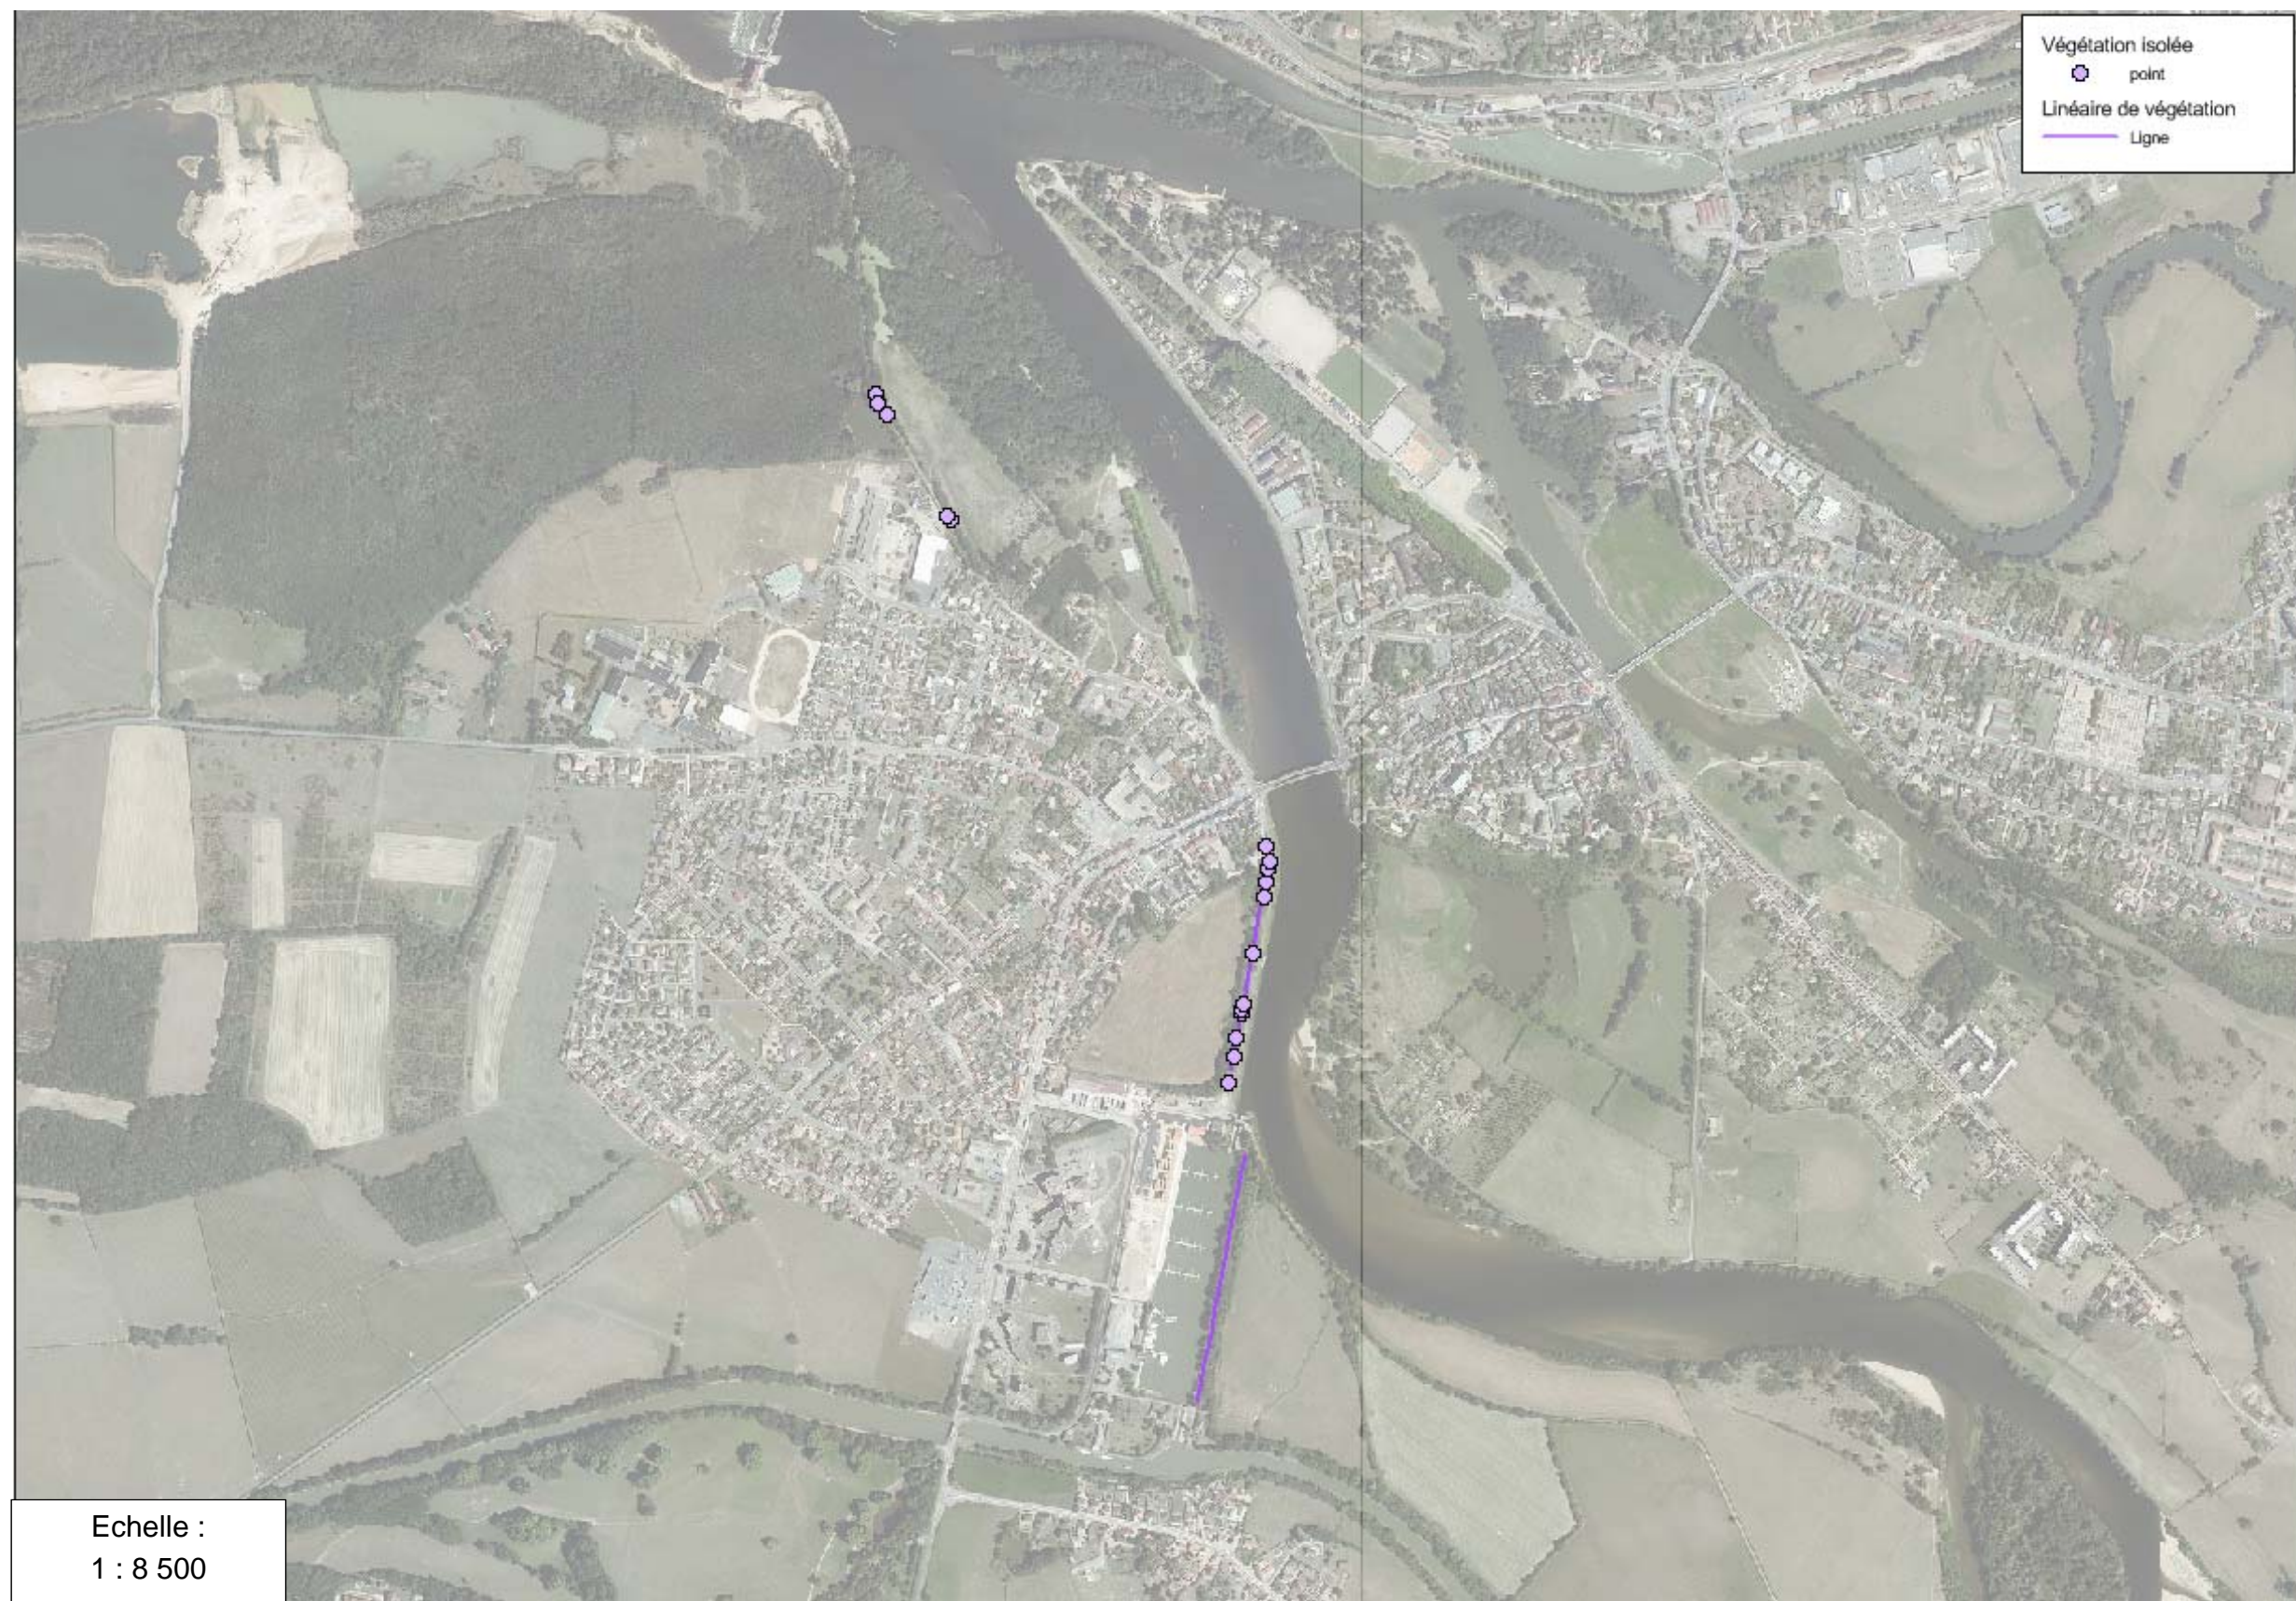
Le val de Decize compte 49 arbres isolés ou intégrés à un linéaire de plantation. 3 linéaires de plantations ont été recensés ; deux en crête (levée de la Jonction 2^{ème} et 3^{ème} section) et un sur la banquette (levée de la Jonction 2^{ème} section).

La Figure 3 permet de localiser la végétation isolée et les linéaires de végétation (arbres ou arbustes).

Figure 3 : Végétation ponctuelle et linéaires de plantation du val de Decize (données VTA 2013)

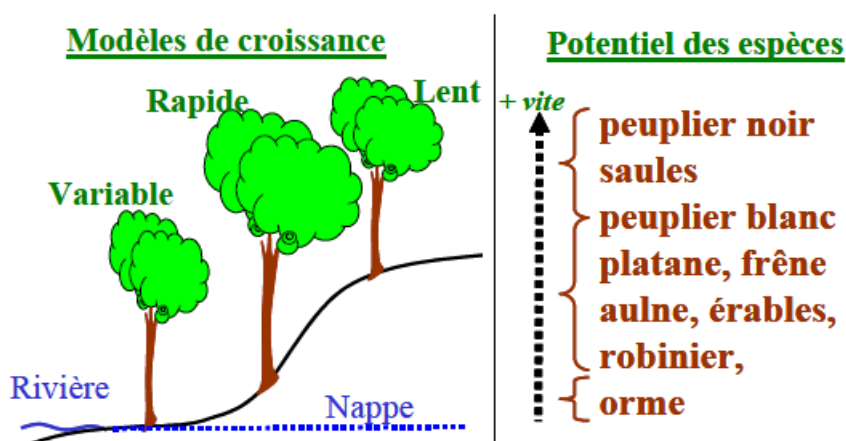
Il est distingué deux modèles de croissance liés à la position des arbres par rapport à l'eau :

- Les arbres situés sur la digue ou en haut de berge mettent longtemps à accéder à la nappe phréatique. Leur croissance initiale est lente, mais l'accès progressif à cette nappe, à travers des matériaux favorables, leur permet de conserver une croissance assez soutenue au-delà de 20 ans,
- Les arbres situés en limite du niveau d'étiage du cours d'eau, ont un accès à l'eau immédiat ; mais fréquemment inondés donc asphyxiés, ils ont une croissance chaotique alternant des phases de croissance rapide et lente ; de plus, ils sont souvent blessés par des chocs d'embâcles lors des crues et leur durée de survie est en général assez courte.

Figure 6 : Relation entre la position topographique et la vitesse de croissance
