Mobilisation pour la préservation des Amphibiens et la Restauration de leur EcoSystème

Mare communale située sur la commune de Mosnay, Indre (36), sur le lieu-dit La Violette, au bord d'une route dans un bosquet derrière lequel se trouve une prairie.

Inventaires et restauration de la mare

Année 2022 – chantier participatif

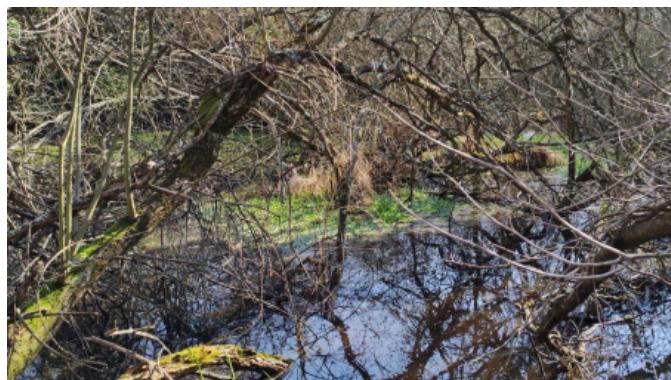
Mare de La Violette
© M. Villalta – Indre Nature

Sur la commune de Mosnay, la connectivité du réseau de mares est en majorité bonne pour les amphibiens. La mare est tout de même assez isolée du réseau de mares existant. Une seule mare est présente à proximité et un étang, tous les deux à l'ouest de la mare des Violettes.

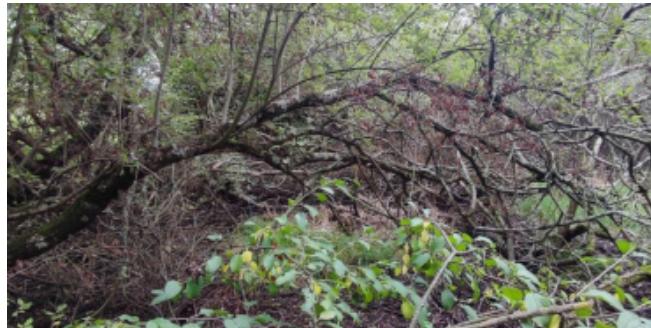
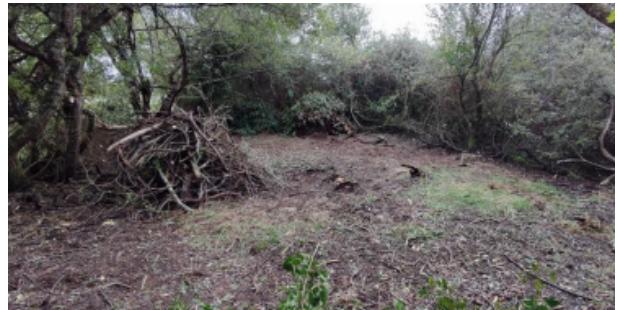
La mare présente une végétation arbustive et arborée très développée. Les arbres et arbustes recouvrent la mare. Les berges sont en pente douce ($>30^\circ$) sur l'ensemble du périmètre. La surface d'eau libre est minime. Il y a des indices d'atterrissement de la mare, comme le développement de la Glycérie. La restauration de la mare a pour objectif d'améliorer le potentiel d'accueil de la biodiversité. En effet, la mare accueille un cortège d'amphibiens patrimonial à ce jour, inféodé au milieu boisé comme par exemple la Salamandre tachetée. La présence d'arbres et d'arbustes sur les berges lui offre des micro-habitats nécessaires à son développement. Ils constituent des zones refuge pour cette espèce, mais aussi pour d'autres.

Le contexte boisé de la mare constitue le principal facteur d'influence. L'objectif principal sera alors la lutte contre la fermeture du milieu, limitant l'arrivée des rayons lumineux sur la mare. De plus, ce contexte rend la mare particulièrement vulnérable à l'accumulation rapide de matière organique au fond de la mare.

La mare avant travaux (en haut) et après travaux (en bas)

- Taille et coupe de branches (octobre 2022)
