# Mobilisation pour la préservation des Amphibiens et la Restauration de leur EcoSystème

Mare privée située sur la commune de Brèches, Indre-et-Loire (37) dans un jardin proche de quelques habitations et d'une exploitation agricole. Le contexte proche est situé dans une zone agricole, constituée essentiellement de culture et de prairies pâturées par des ovins. Sa surface est de plus de 230 m<sup>2</sup>, avec une profondeur maximale de 110 cm.

Année 2024 – chantier mécanique

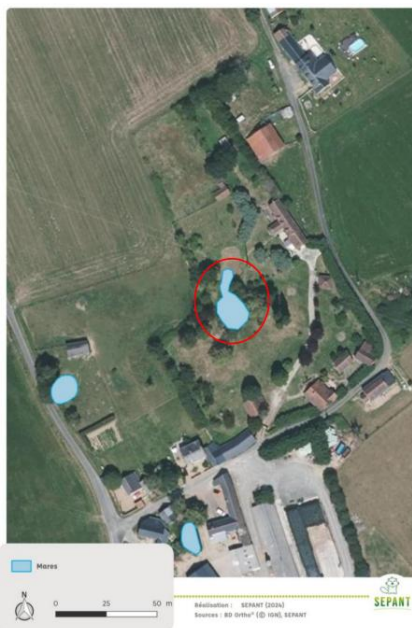
Mare privée de Brèches © SEPANT

La mare semble avoir été creusée au moment de la construction des logements. Cette dernière a subi des modifications avec le développement de la végétation sur sa partie sud et la forme de haricot, qui s'étend au nord, a en partie été remblayée récemment pour diminuer sa surface initiale. La restauration de la mare a pour ambition d'améliorer l'accueil de la biodiversité.

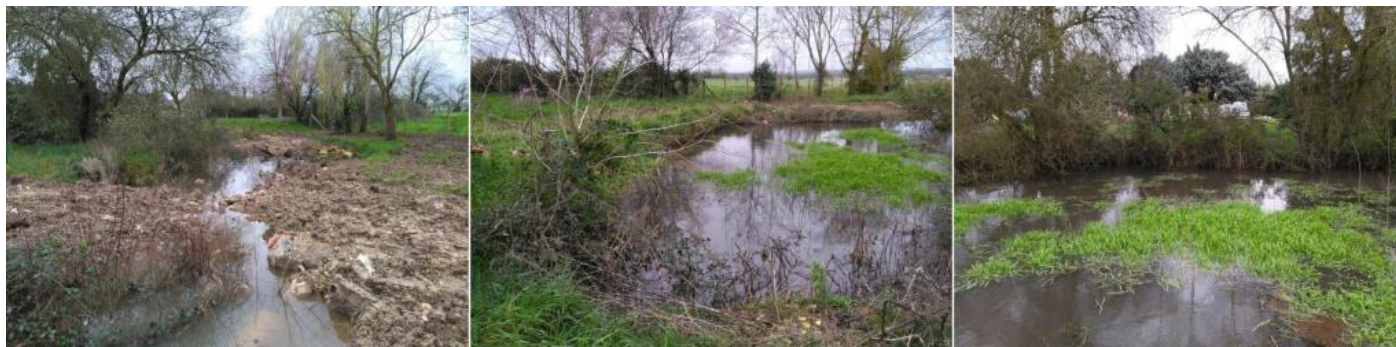
La mare a été ouverte par le retrait d'une grande partie de la végétation des berges sud, permettant un ensoleillement important sur la majorité de ses berges. Quelques arbres et arbustes sont présents sur les berges nord, avec à proximité de la mare, des espèces horticoles liées à son contexte et à son utilisation. Les berges de la mare sont d'une manière générale abruptes, limitant le développement d'une végétation hygrophile ou d'hélophytes. Une partie de la mare, à l'origine plus étendue, a été comblée par du remblai contenant du béton et des morceaux de plastiques.

La mare récupère les eaux des pluies des écoulements de toiture de l'habitation, mais il est constaté par les propriétaires un manque d'approvisionnement en eau sur ces dernières années plus sèches. L'apport de pluviométrie est important pour le fonctionnement de la mare, une attention particulière devra être apportée pour maintenir cet apport.

Photos de la mare privée nécessitant les travaux © C. Gislott - SEPANT

- Elagage de quelques branches d'arbres (septembre à février)
- Retalutage d'une partie des berges (septembre à mi-décembre)
- Alimentation en eau
